Ergänzende Boden- und Grundwasseruntersuchungen

auf dem Betriebsgelände der ehemaligen

Albert Strasmann GmbH & Co. KG,

3. Bericht

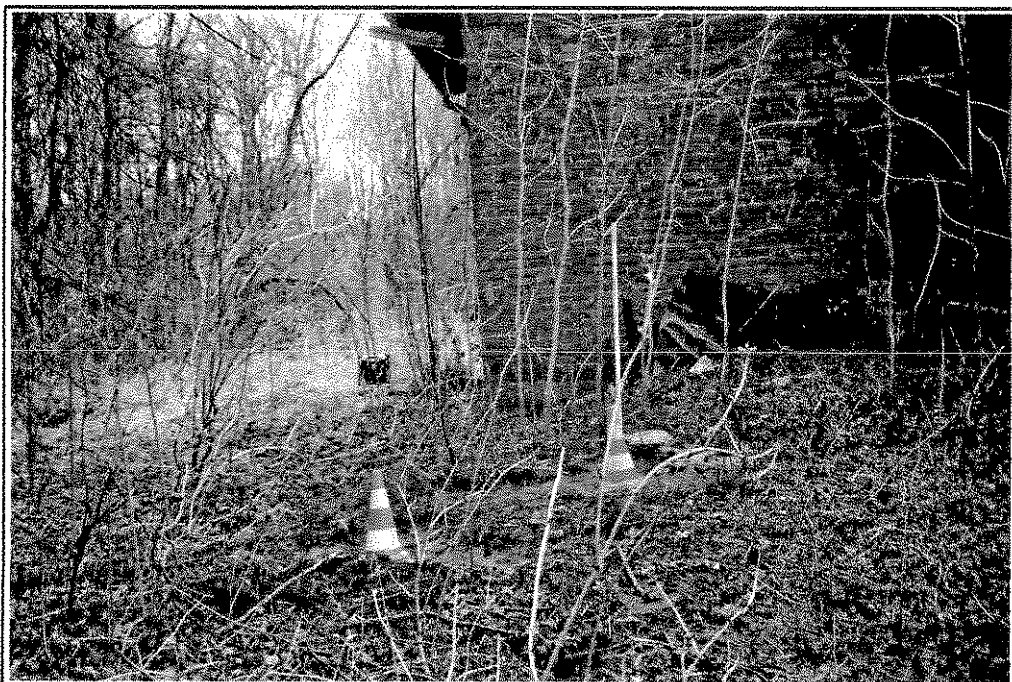
Abb. 2: Blick in südwestliche Richtung auf die durch Warnkegel markierten Ansatzpunkte RKS 102a (rechts) und RKS 102b (links) am ehemaligen Magazin für Farben und Lacke im Bereich einer ehemaligen Sickergrube.

In der Sondierung **RKS 102** (ca. 10 m südöstlich von RKS 101) wurde bis 6,0 m u. GOK anthropogene Auffüllung bestehend aus Ziegel-, Beton- und Gesteinsbruch sowie Mörtel und Kohle in vorwiegend sandiger, schluffiger Matrix angetroffen. Unterhalb der Auffüllung wurde bis 7,2 m u. GOK Schluff, gefolgt von verwittertem Fels, erbohrt. Die Bodenproben waren bis auf die nach KW riechende Probe RKS 102b/6 (4,0 - 4,6 m u. GOK) organoleptisch unauffällig.

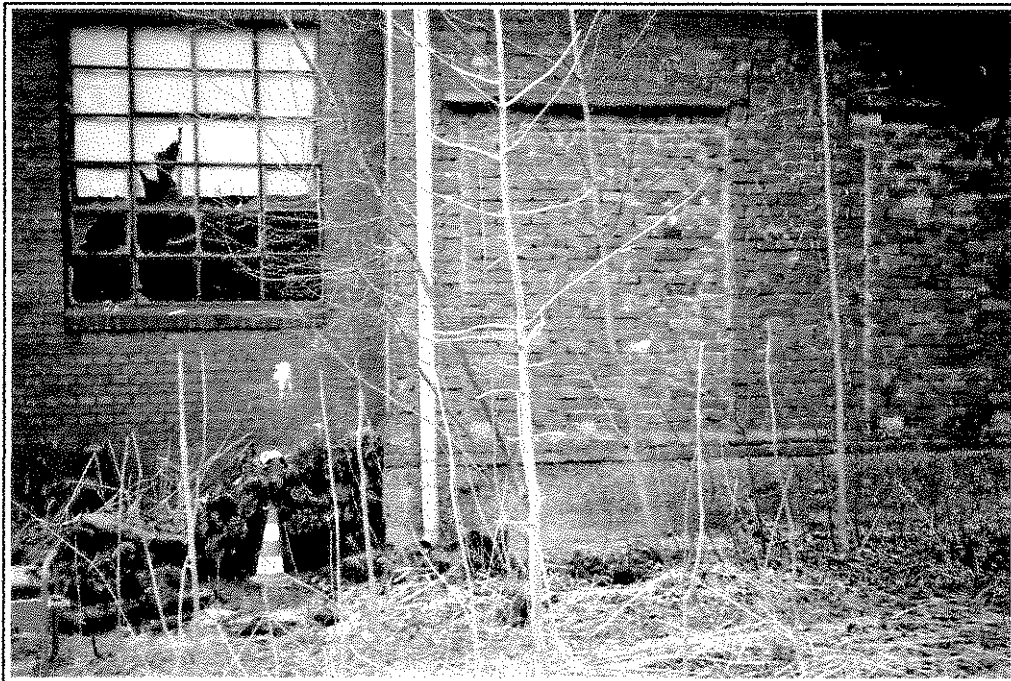
Abb. 3: Blick in nordwestliche Richtung auf den Ansatzpunkt der RKS 103 (Warnkegel). Die Sondierung wurde auf der Rückseite eines Lager- und Werkstattanbaus im Bereich einer ehemaligen Sickergrube abgeteuft.

In den Sondierungen RKS 103 und RKS 104 wurde die Auffüllung nicht durchteuft. In **RKS 103** wurde bis zur Endteufe von 7,0 m u. GOK anthropogene Auffüllung im Wesentlichen bestehend aus Ziegel-, Beton und Gesteinsbruch sowie Schlacken in vorwiegend schluffig, schwach sandiger Matrix, erbohrt. zusammen. Die Bodenproben der Sondierung waren sämtlich organoleptisch unauffällig.

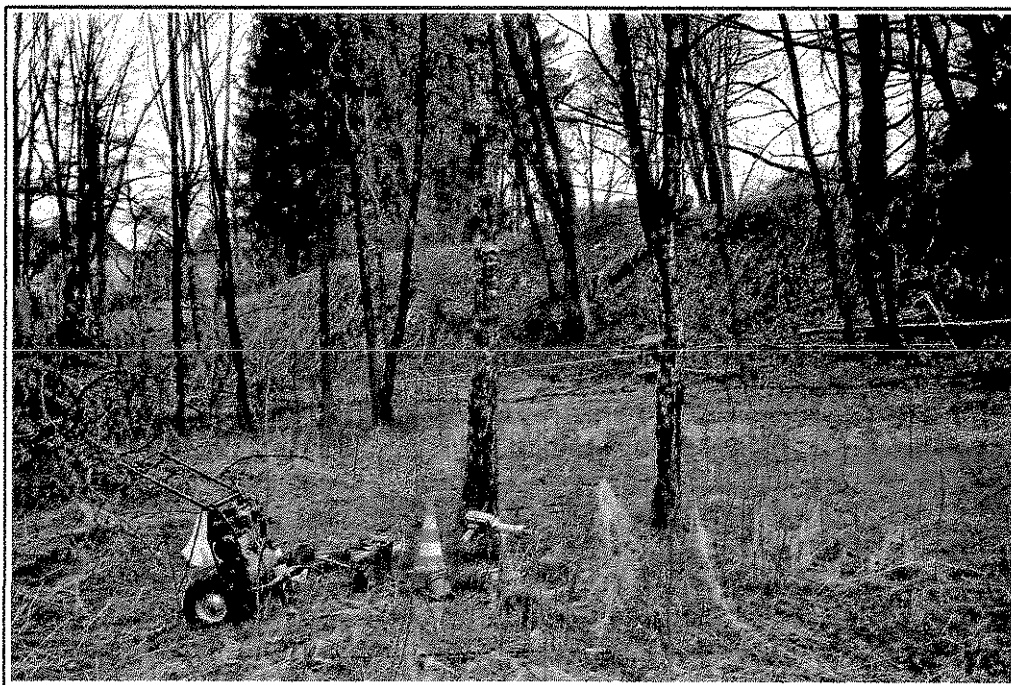
Abb. 4: Blick in südwestliche Richtung auf den Ansatzpunkt RKS 104 (Warnkegel) im zentralen Bereich der Deponie. Die Sondierung wurde in einer verfüllten, ehemaligen Sickergrube abgeteuft.

In RKS 104 wurde bis 6,6 m u. GOK m organoleptisch unauffällige, kiesige Auffüllung mit geringen Beimengungen an Holz, Schlacke und Gesteinsbruch erbohrt. Die unterlagernden Bodenproben RKS 104/8 und 104/9 wiesen einen deutlichen PAK-Geruch auf. Die Auffüllung bestand hier bis zur Endteufe von 8,0 m u. GOK (kein Bohrfortschritt) aus sandigem Schluff mit geringen Beimengungen an Split und Keramikbruchstücken.

In der deutlich nach PAK riechenden Probe **RKS 104/9** (7,6 - 8,0 m u. GOK) aus der Basis der ehemaligen Sickergrube wurde mit 149,2 mg/kg eine deutlich erhöhte PAK-Belastung festgestellt. Eine vertikale Abgrenzung der Belastung war mangels Bohrfortschrittes nicht möglich. Die Analyse der oberflächennahen Probe **RKS 104/1** (0,0 - 1,0 m u. GOK) wurde mit 16,2 mg/kg ein deutlich geringerer PAK-Gehalt festgestellt.

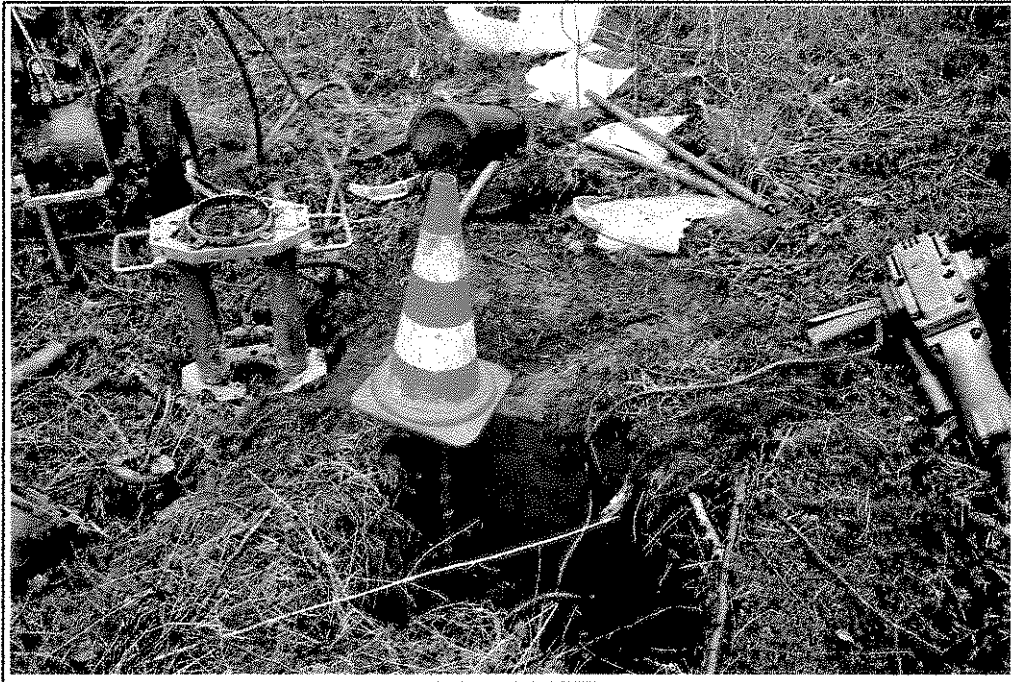
Abb. 5: Blick auf die in der Sickergrube abgeteufte Sondierung RKS 104.
