# **Gutachten zur Gefährdungsabschätzung**

**Bebauungsplan Nr. 637  
Bereich Vieringhausen  
in Remscheid**

**Auftraggeber:  
Stadt Remscheid  
Zentraldienst Stadtentwicklung und Wirtschaft  
Ludwigstraße 14  
42853 Remscheid**

**GeoConsult  
Lyrenstraße 13  
44866 Bochum  
0 23 27 / 32 18 72**

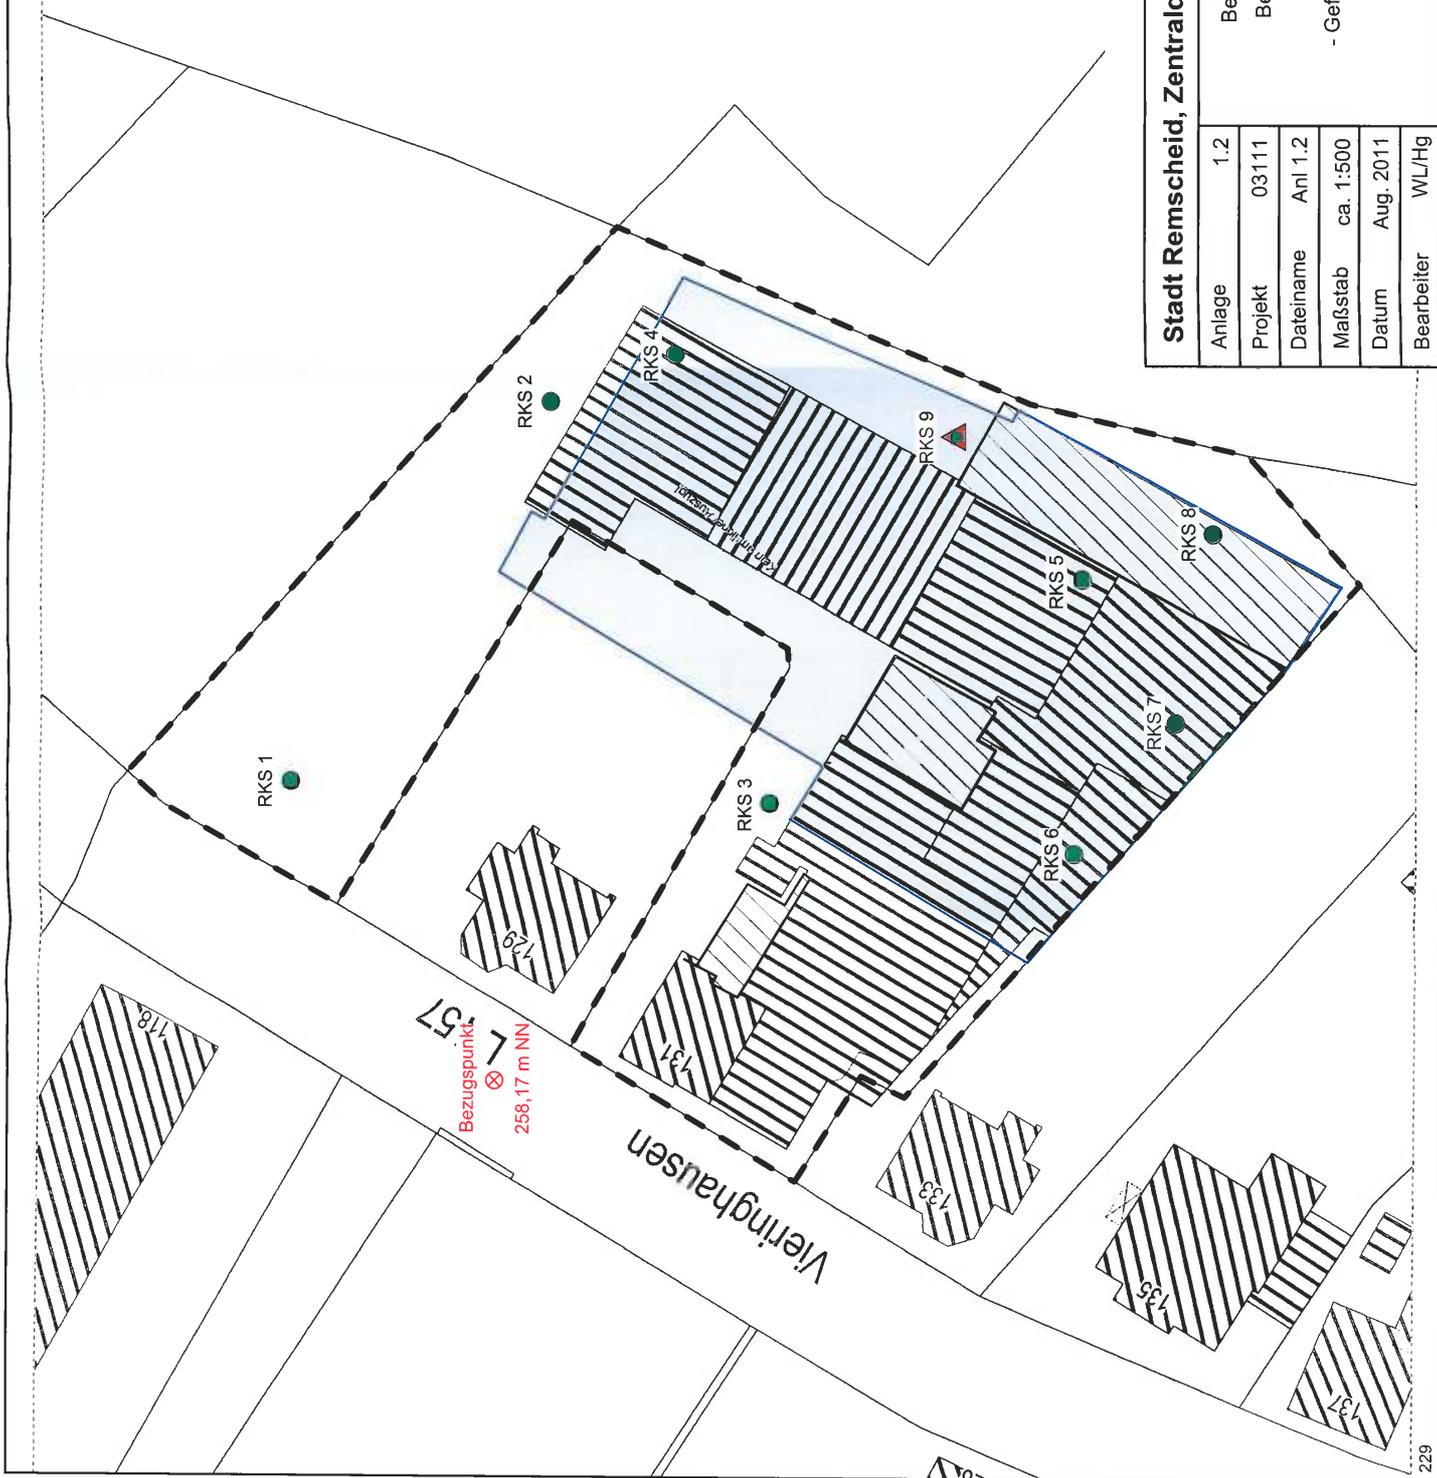
<b>GeoConsult</b> Lyrenstr. 13 44866 Bochum Tel. 023 27 32 18 72 Fax. 023 27 32 18 74	
- Lageplan -

In der **Anlage 1.2** sind die örtlichen Verhältnisse in einem Lageplan dargestellt. Die durchgeführten Bodenaufschlüsse wurden alle bis zum anstehenden Festgestein geführt, wo sie im unverwitterten Fels festkamen.

Nach Abschluss der Bohrarbeiten sind die Ansatzstellen nach Lage und Höhe eingemessen worden. Als Höhenbezugspunkt diente ein Schachtdeckel der Kanalisation in der Straße *Vieringhausen* (**Anlage 1.2**).

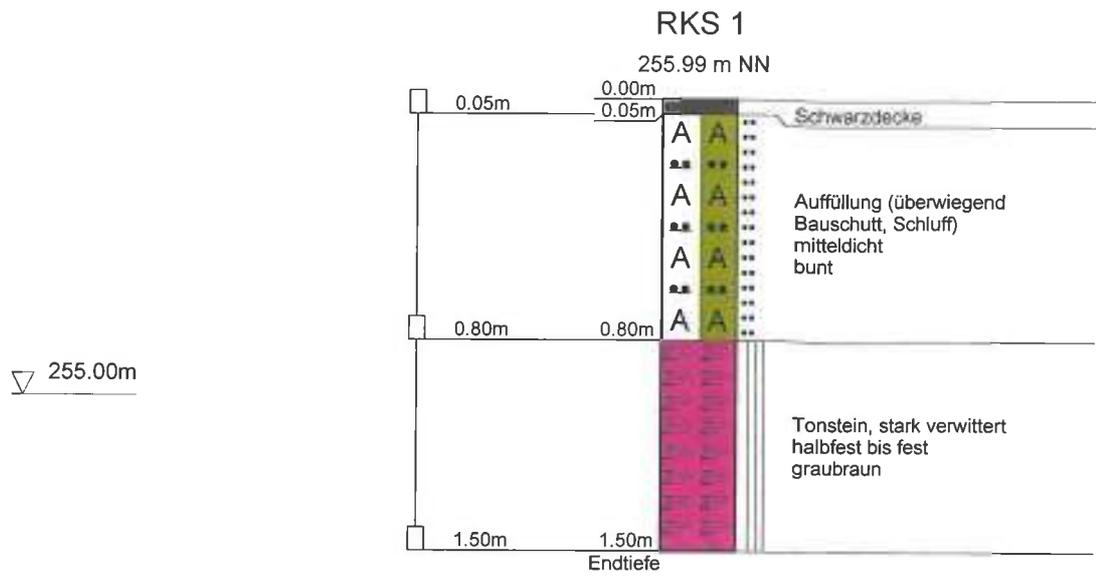
GeoConsult	Datum: 10.-12.08.2011
Dr. W. Linnenberg	Projekt: 03111: Bebauungsplan Nr. 637, Bereich Vieringhausen in Remscheid
Lyrenstraße 13	Anlage: 2.1
44866 Bochum	Maßstab: 1: 25

Kein Bohrfortschritt!

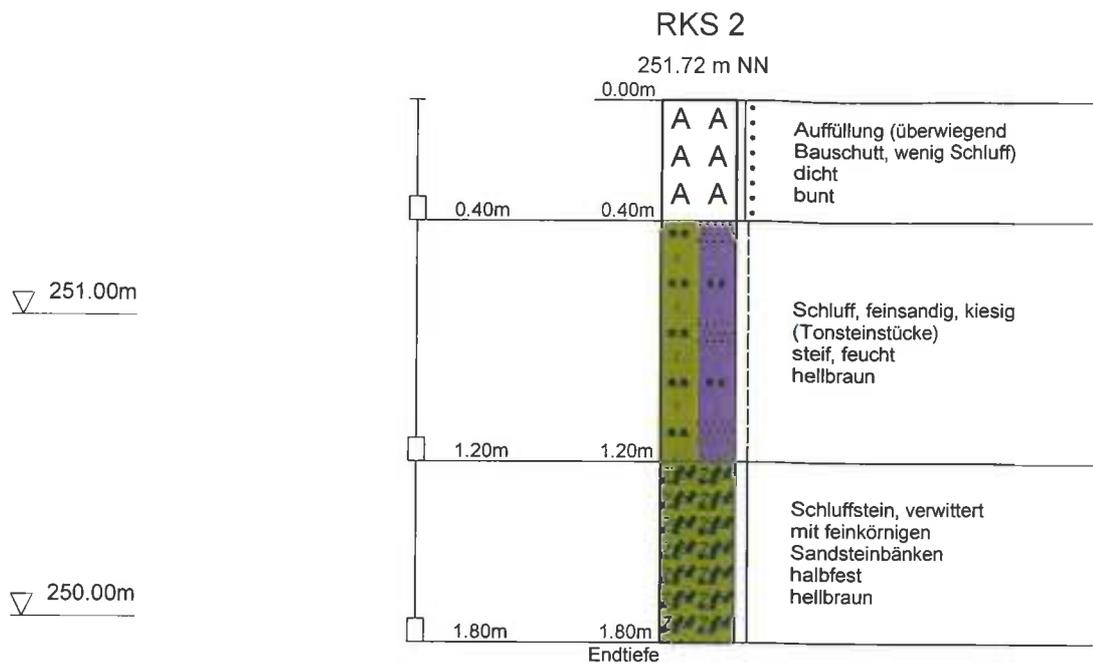
GeoConsult	Datum: 10.-12.08.2011
Dr. W. Linnenberg	Projekt: 03111: Bebauungsplan Nr. 637, Bereich Vieringhausen in Remscheid
Lyrenstraße 13	Anlage: 2.2
44866 Bochum	Maßstab: 1: 25

Kein Bohrfortschritt!

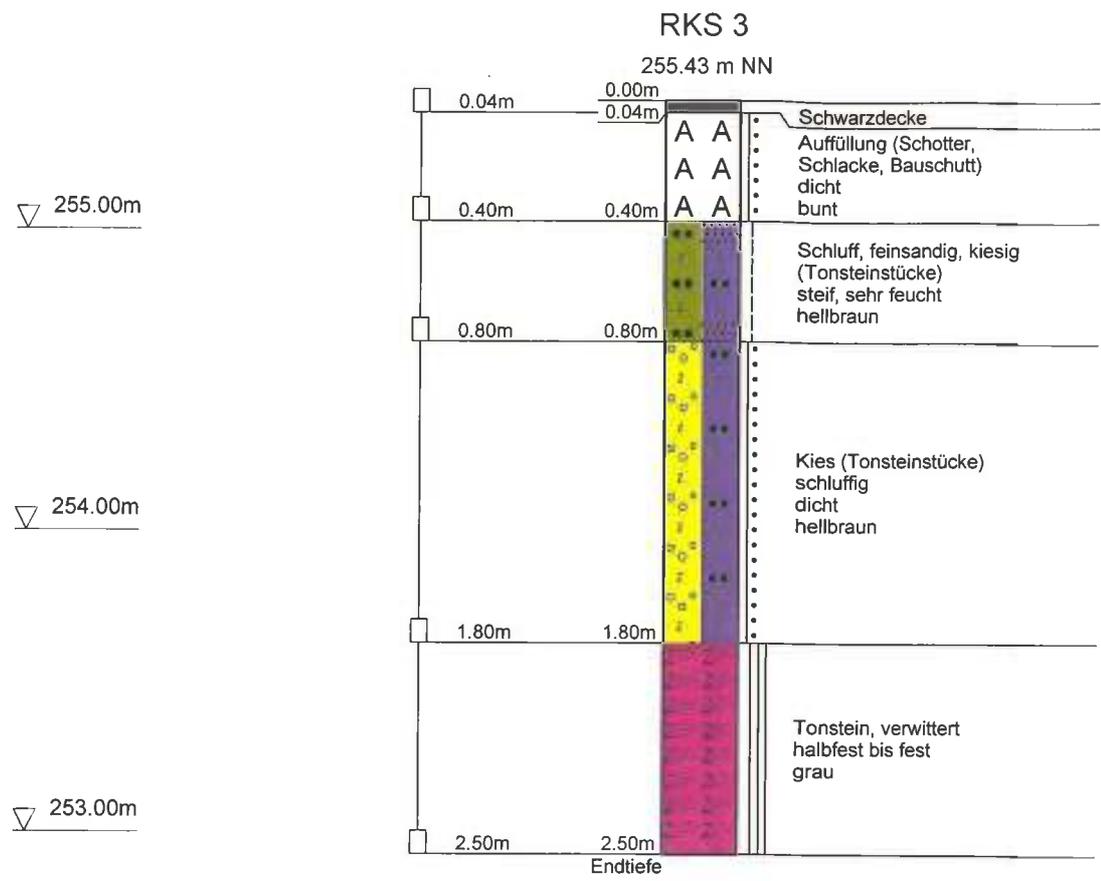
GeoConsult	Datum: 10.-12.08.2011
Dr. W. Linnenberg	Projekt: 03111: Bebauungsplan Nr. 637, Bereich Vieringhausen in Remscheid
Lyrenstraße 13	Anlage: 2.3
44866 Bochum	Maßstab: 1: 25

Kein Bohrfortschritt!

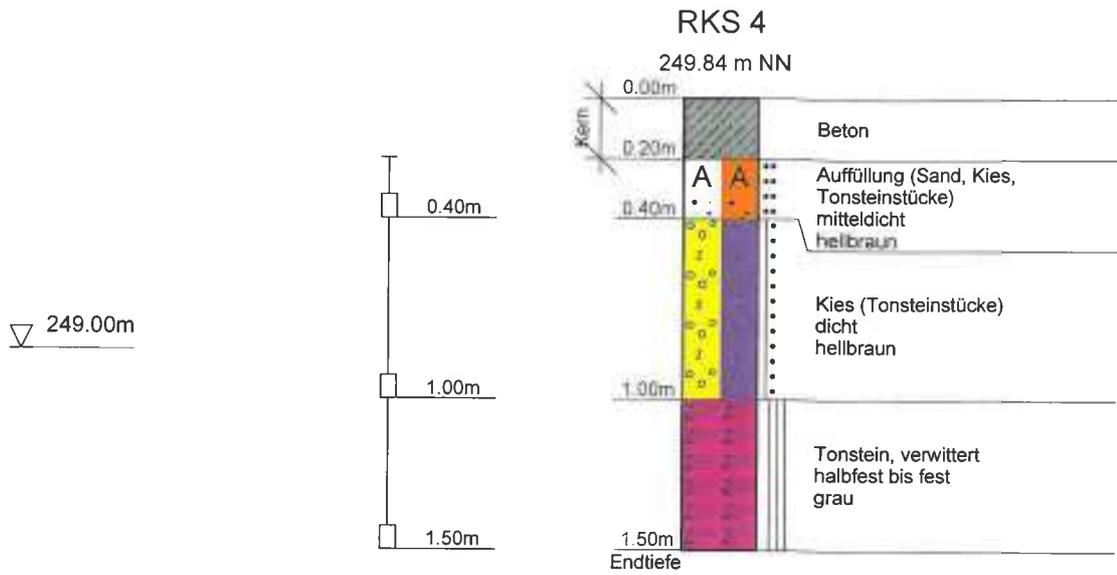
GeoConsult	Datum: 10.-12.08.2011
Dr. W. Linnenberg	Projekt: 03111: Bebauungsplan Nr. 637, Bereich Vieringhausen in Remscheid
Lyrenstraße 13	Anlage: 2.4
44866 Bochum	Maßstab: 1: 25

Kein Bohrfortschritt!

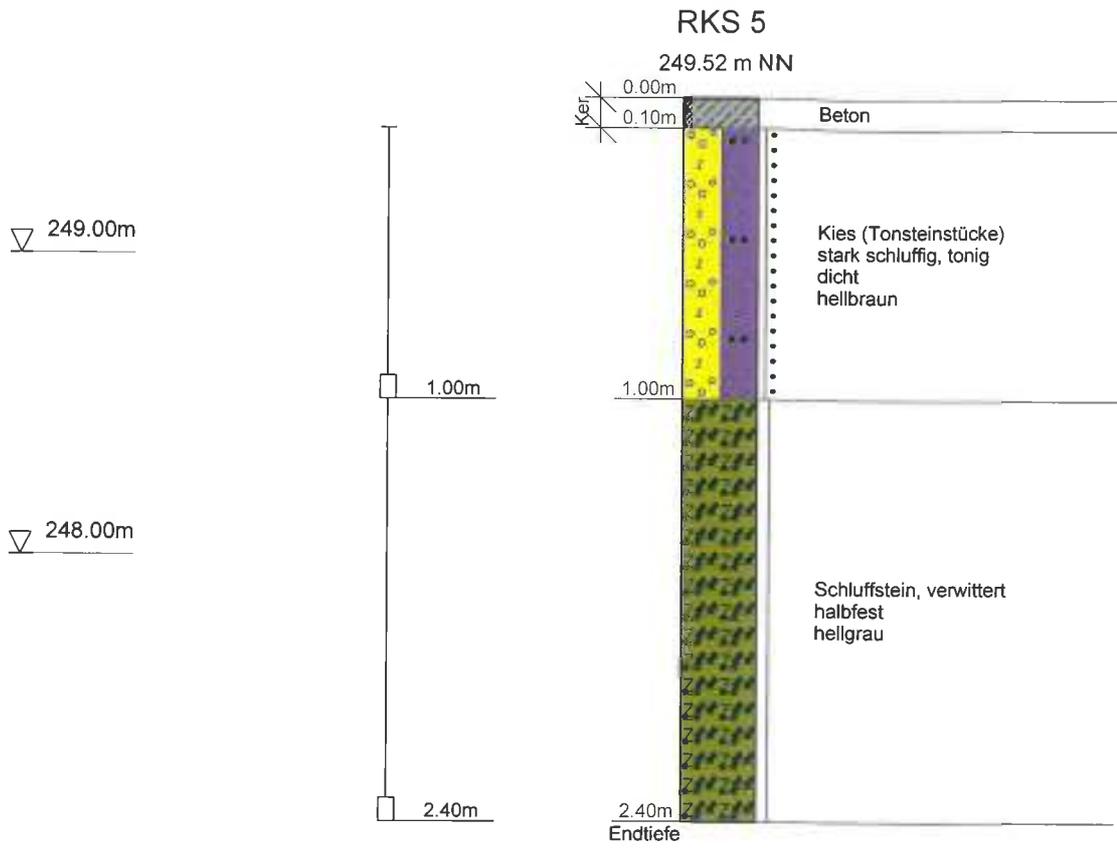
GeoConsult	Datum: 10.-12.08.2011
Dr. W. Linnenberg	Projekt: 03111: Bebauungsplan Nr. 637, Bereich Vieringhausen in Remscheid
Lyrenstraße 13	Anlage: 2.5
44866 Bochum	Maßstab: 1: 25

Kein Bohrfortschritt!

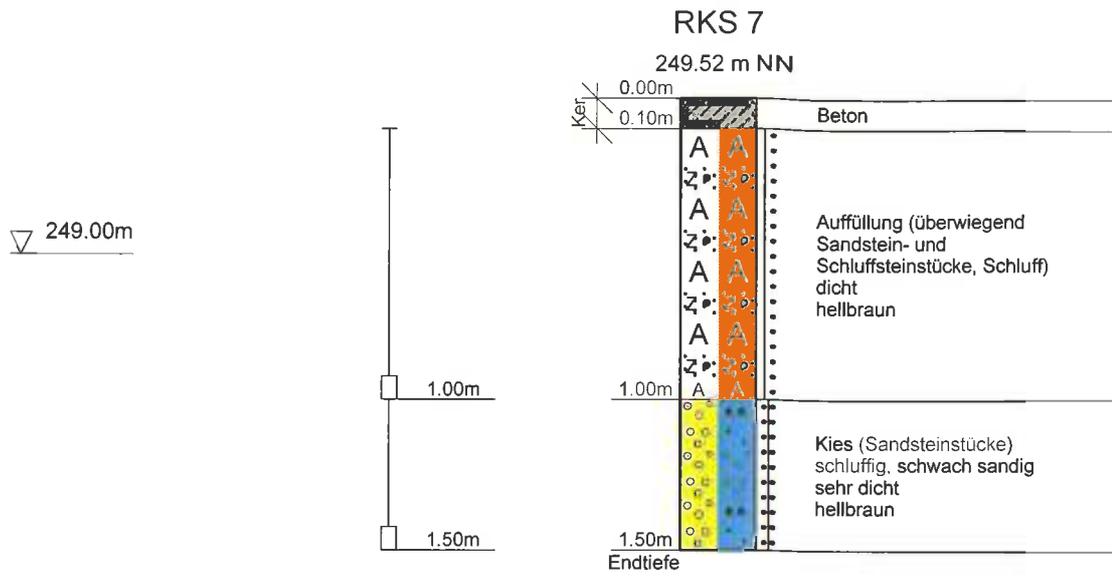
GeoConsult	Datum: 10.-12.08.2011
Dr. W. Linnenberg	Projekt: 03111: Bebauungsplan Nr. 637, Bereich Vieringhausen in Remscheid
Lyrenstraße 13	Anlage: 2.7
44866 Bochum	Maßstab: 1: 25

Kein Bohrfortschritt!

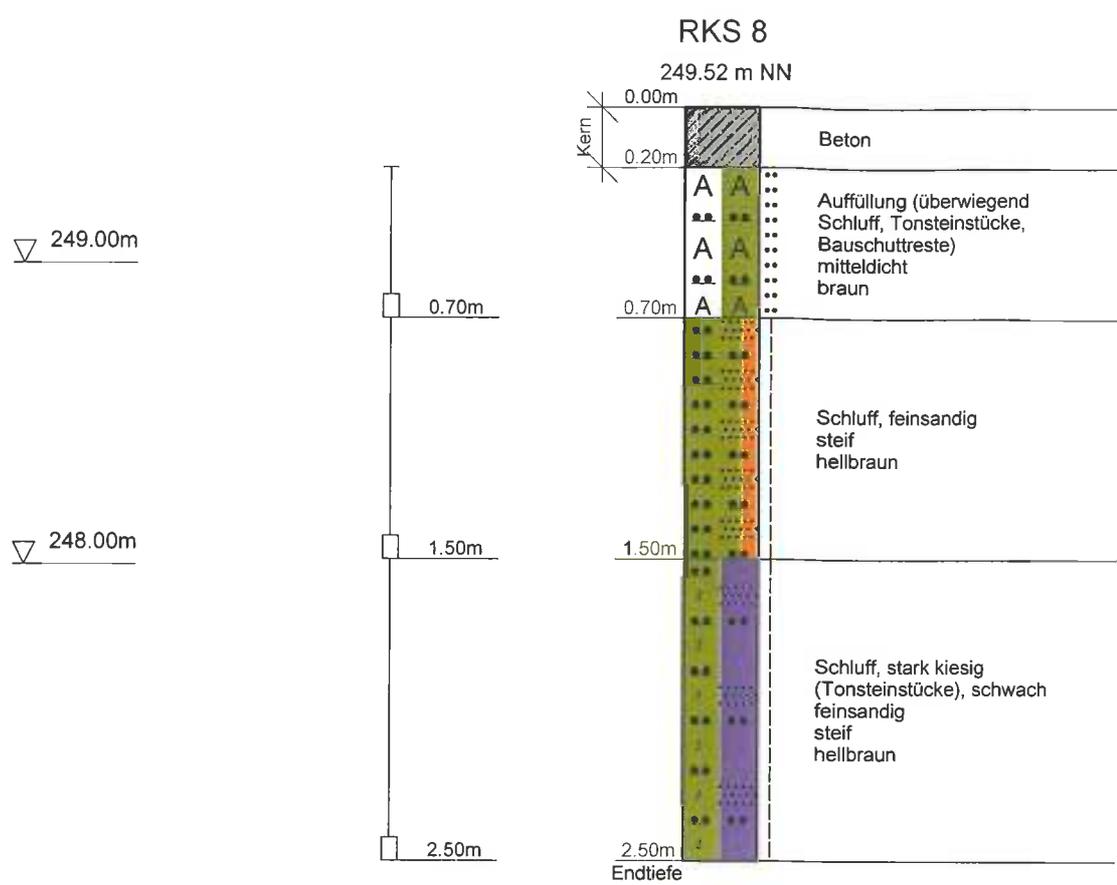
GeoConsult	Datum: 10.-12.08.2011
Dr. W. Linnenberg	Projekt: 03111: Bebauungsplan Nr. 637, Bereich Vieringhausen in Remscheid
Lyrenstraße 13	Anlage: 2.8
44866 Bochum	Maßstab: 1: 25

Kein Bohrfortschritt!

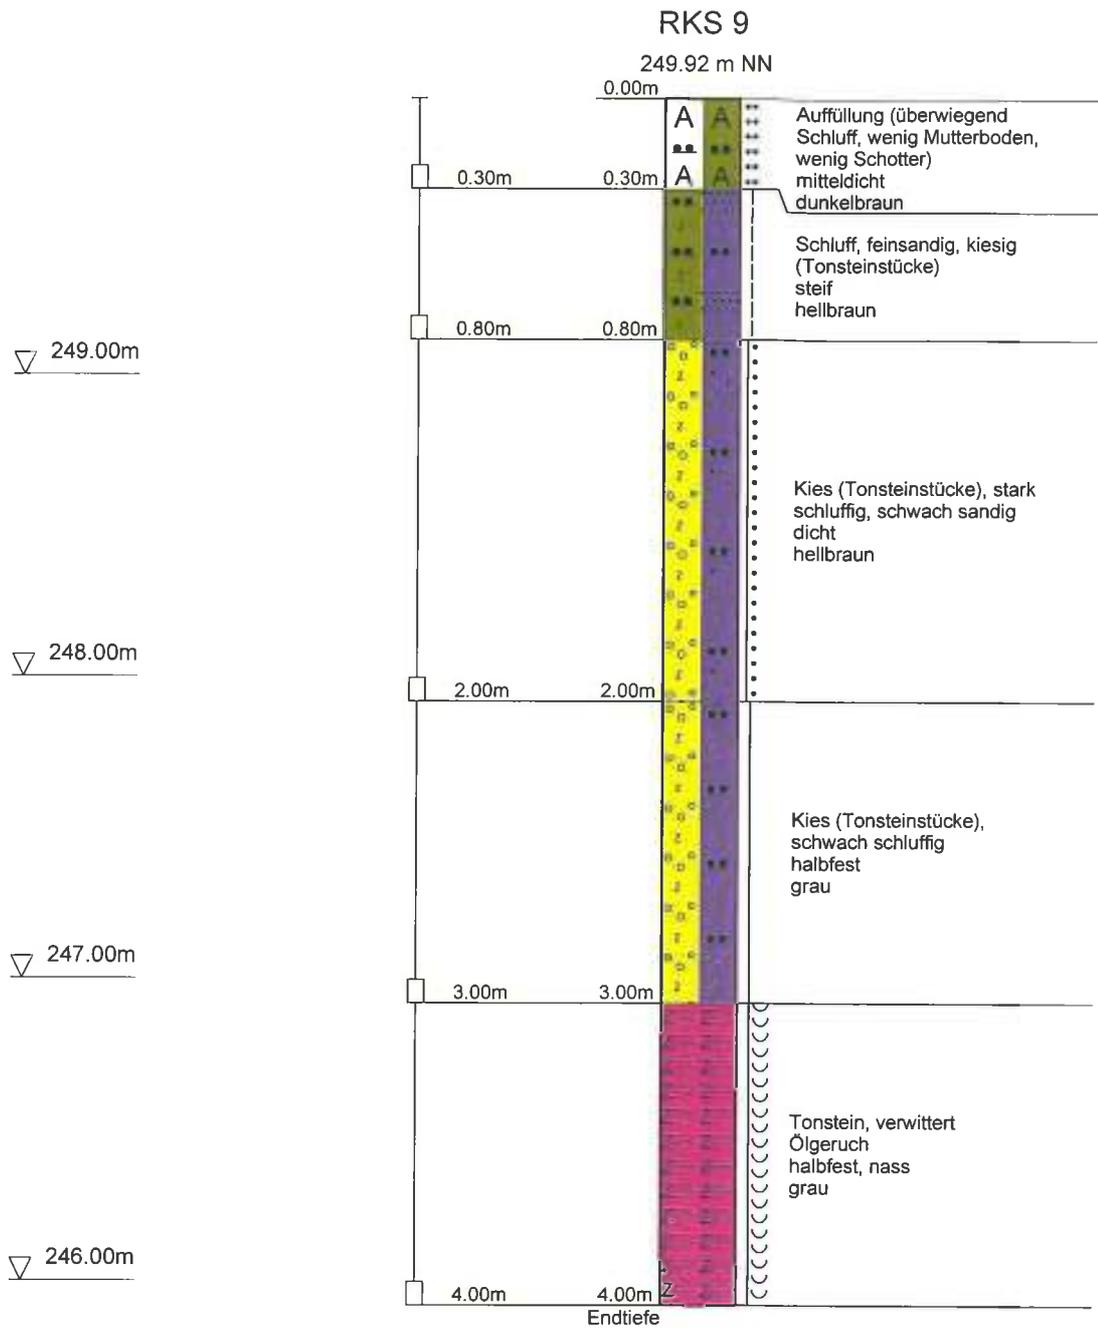
GeoConsult	Datum: 10.-12.08.2011
Dr. W. Linnenberg	Projekt: 03111: Bebauungsplan Nr. 637, Bereich Vieringhausen in Remscheid
Lyrenstraße 13	Anlage: 2.9
44866 Bochum	Maßstab: 1: 25

An der Ansatzstelle RKS 9 ist im gewachsenen Boden ein **Ölgeruch** festgestellt worden. Dieser Ansatzpunkt befindet sich zwischen einem unterirdischen Heizöltank und dem benachbarten Heizungsraum.

Kein Bohrfortschritt!

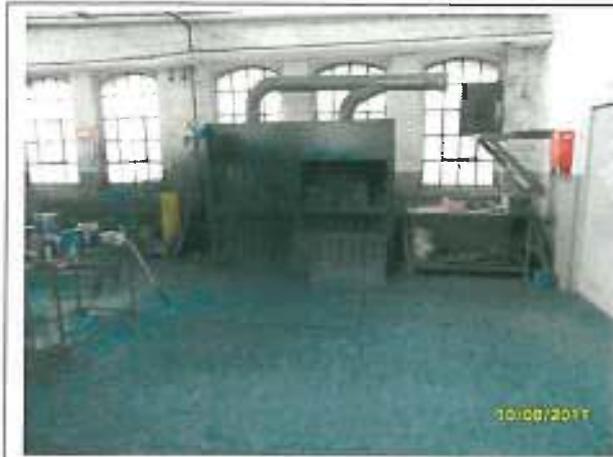
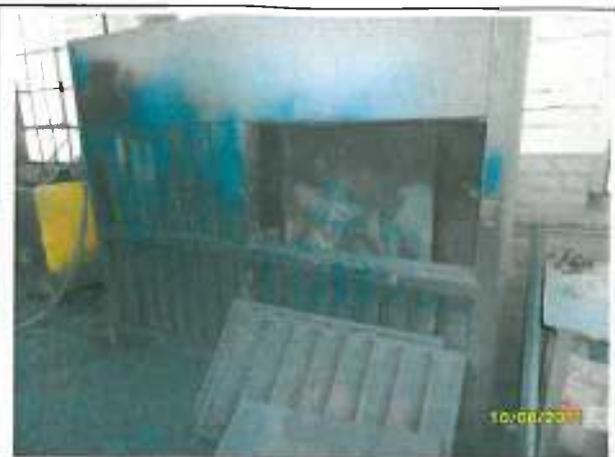
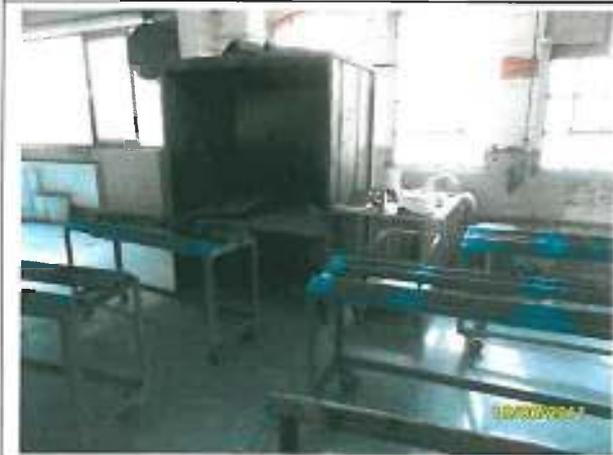
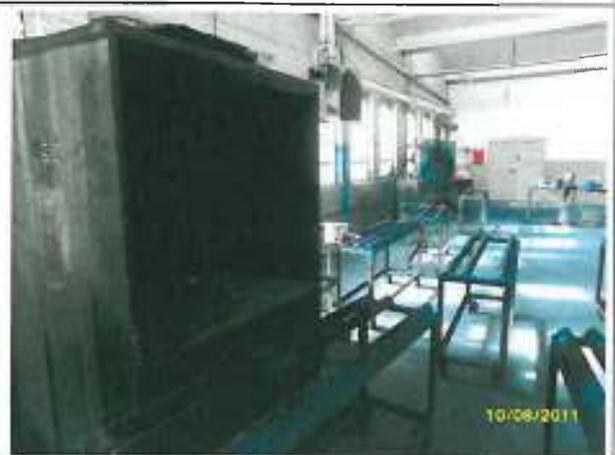
**Bild 1:** Lackiererei: Spritzkabine mit produktionsbedingter Verunreinigung von Mauerwerk und Bodenplatten

Auch vor dem Hintergrund der nicht auszuschließenden Verunreinigung im Umfeld des Heizöltanks empfehlen wir als Grundlage für die weiteren Planungen die Erstellung eines Rückbau- und Entsorgungskonzeptes.

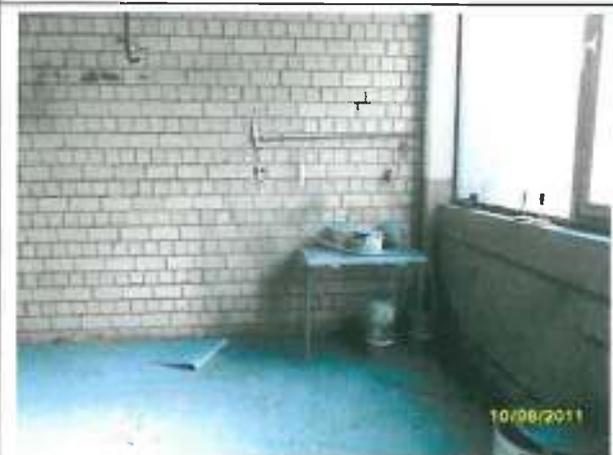
**Bild 5:** Lackiererei mit produktionsbedingter Verunreinigung von Mauerwerk und Bodenplatten

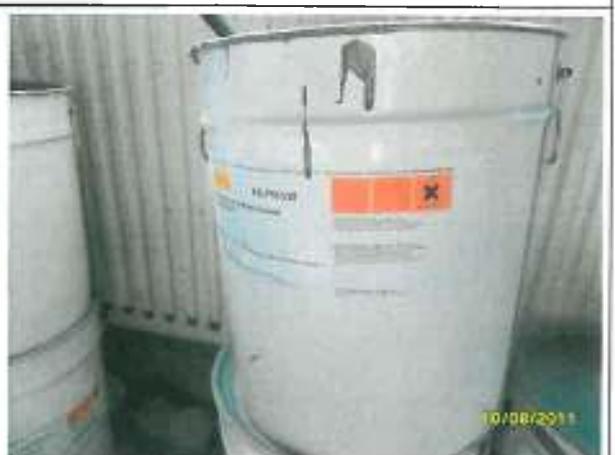
**Bild 6:** Lackiererei: Farbgebinde

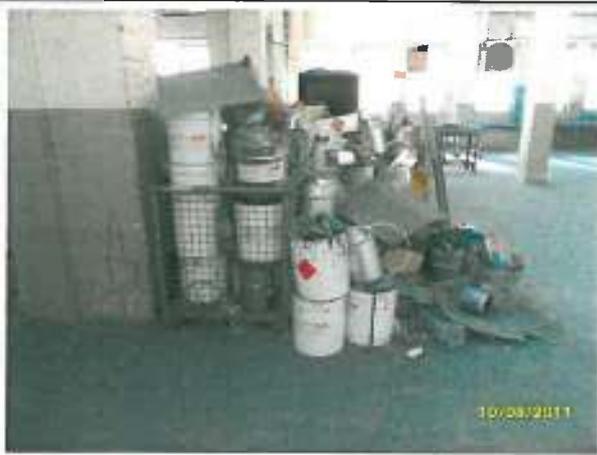
Bild 7: Lackiererei: leere Farbgebinde

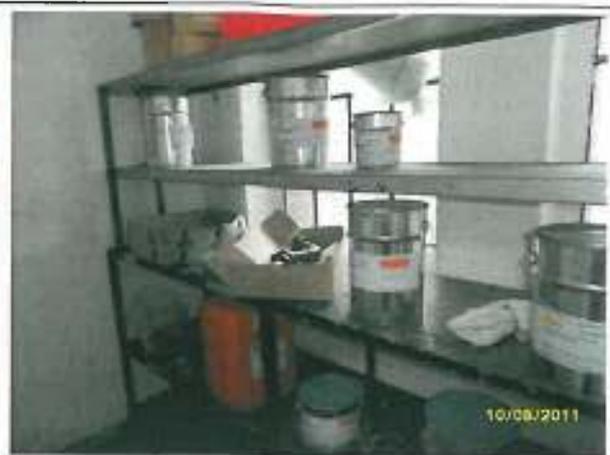
Bild 8: Lackiererei: Farblager

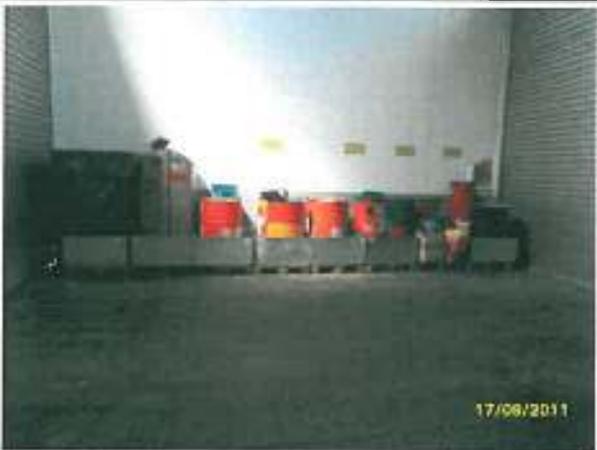
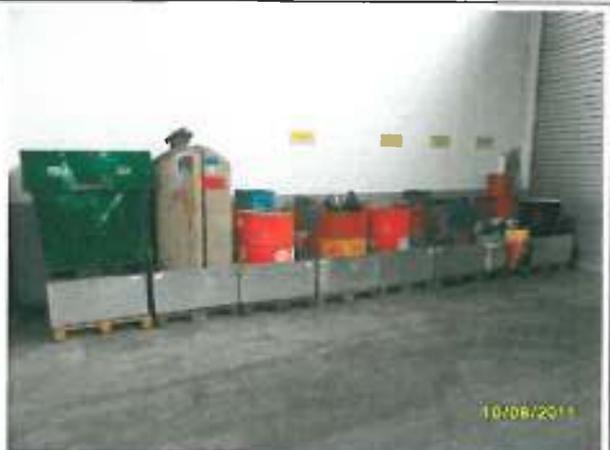
Bild 9: Sammelstelle für flüssige Abfallstoffe:  
Emulsion, Öl, Verdünnung

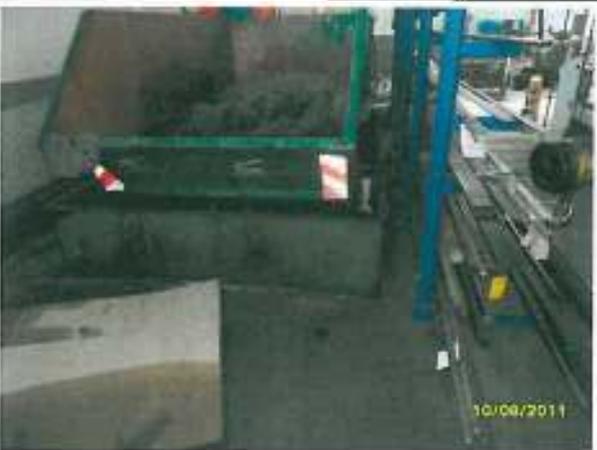
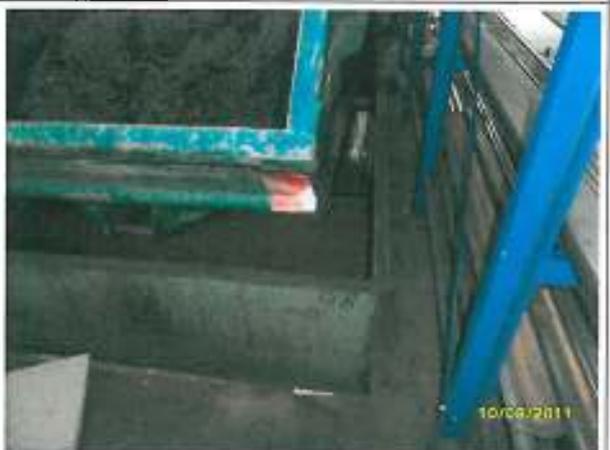
Bild 11: Bohrspäne mit Ölemulsion: der Contain-  
er steht in einer Wanne, in der ein Öl-  
Wasser-Gemisch steht.

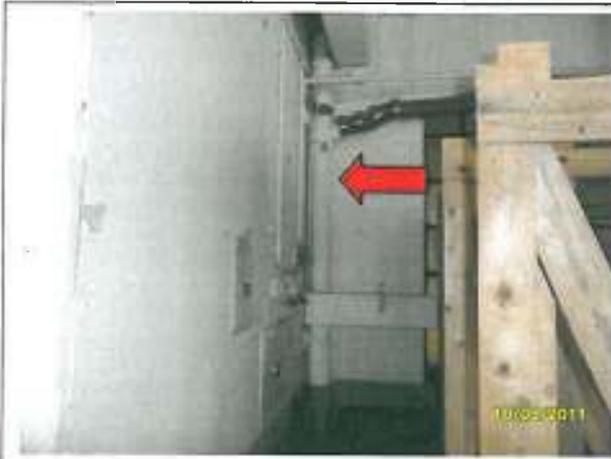
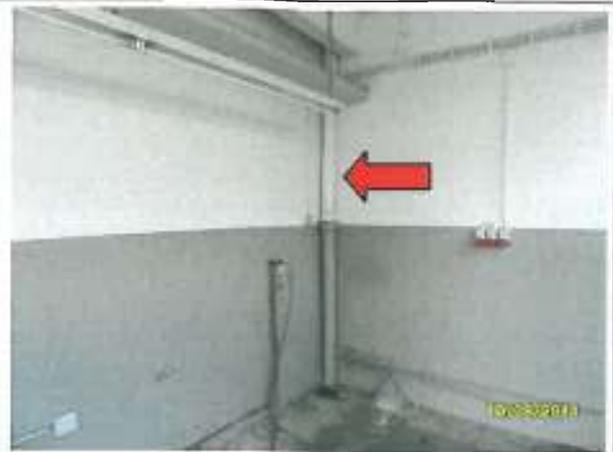
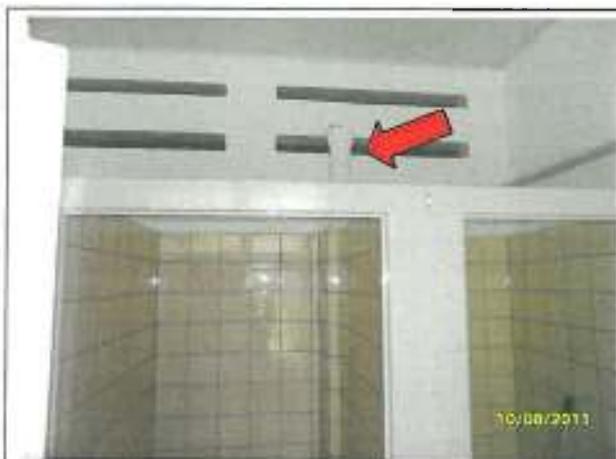
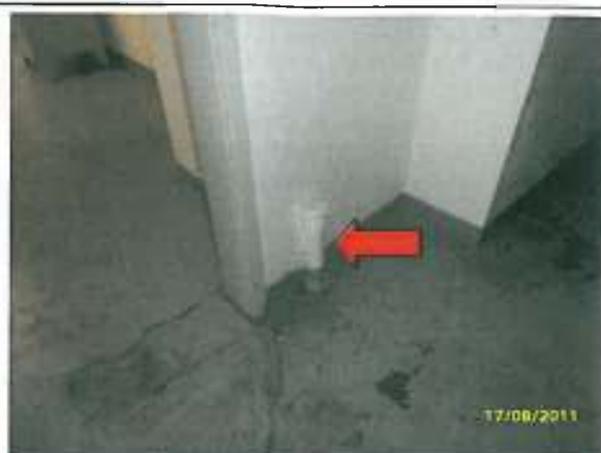
Bild 13: Abwasser-/Lüftungsrohre: visuell ist nicht eindeutig zu klären, ob es sich um ein Gussrohr oder ein Rohr aus Asbestzement handelt.

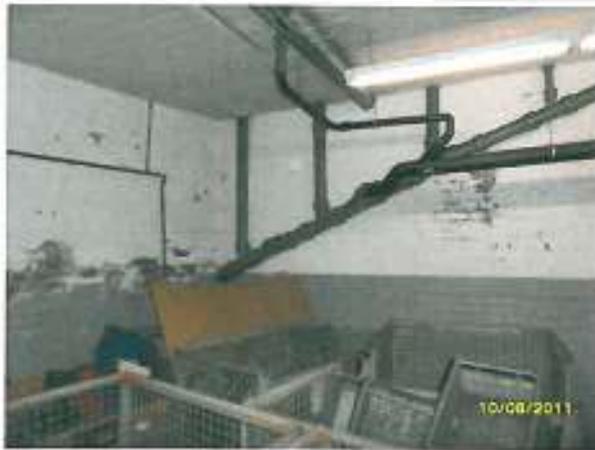
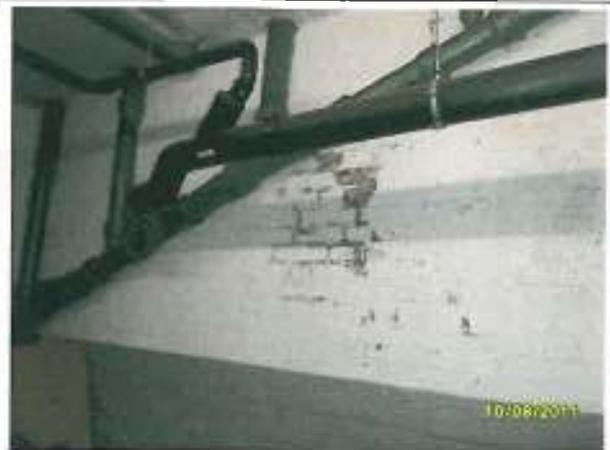
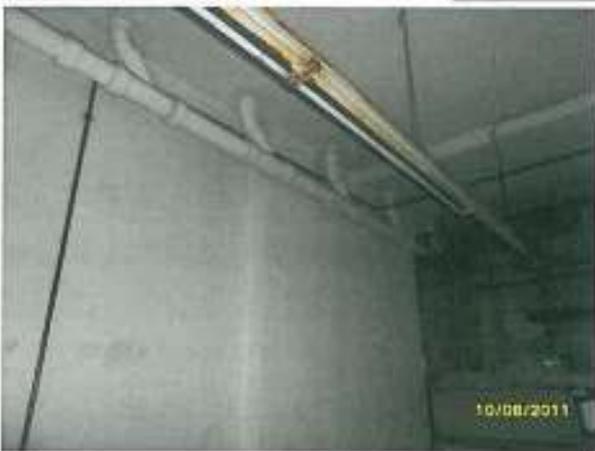
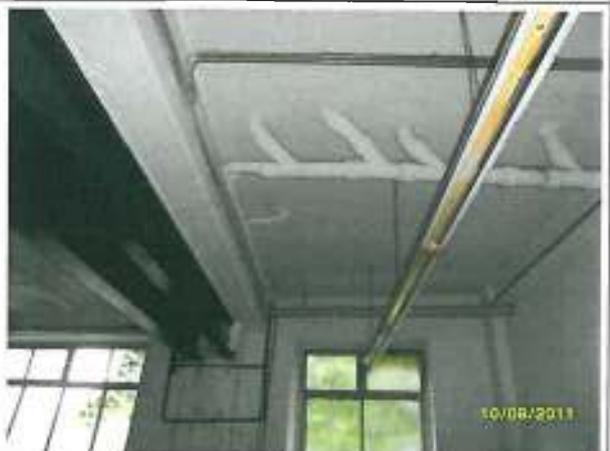
Bild 15: Abwasser-/Lüftungsrohre: visuell ist nicht eindeutig zu klären, ob es sich um Gussrohre oder Rohre aus Asbestzement handelt.

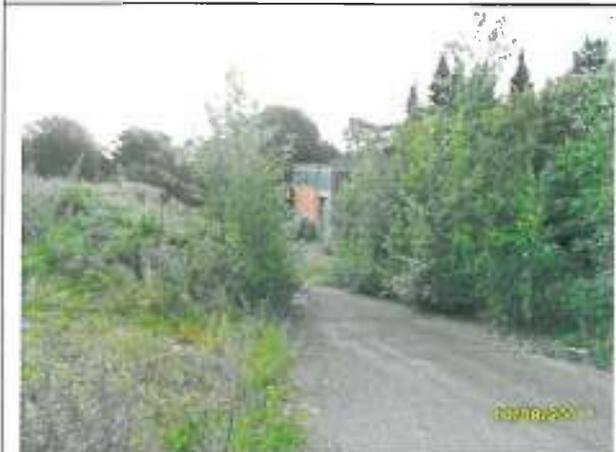
Die analysierten Schwarzdecken sind mit PAK-Gehalten  $< 20$  mg/kg analysiert worden, weisen somit keine teerstämmigen Inhaltsstoffe auf. Die rückgebaute Schwarzdecke kann einem Asphalt-Mischwerk zur Wiederverwertung angedient werden.

Bild 21: Bitumengebundene Schwarzdecke in den Zufahrtbereichen des Werkes: Schwarzdecke handelt.

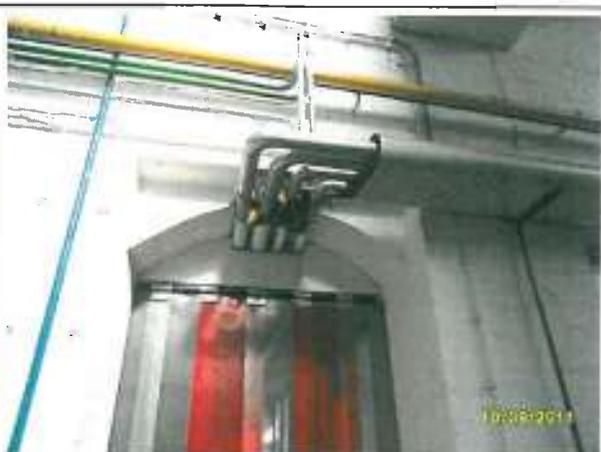
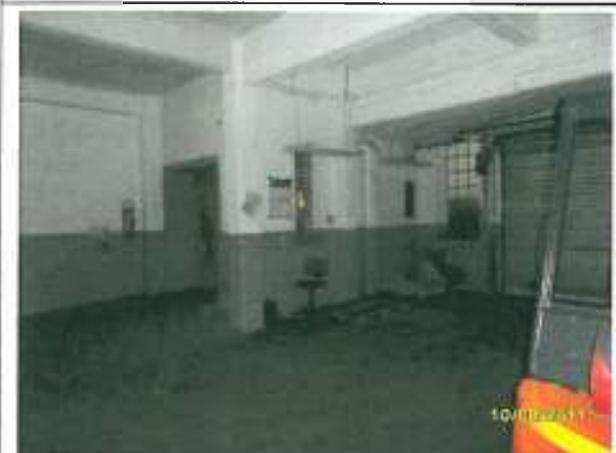
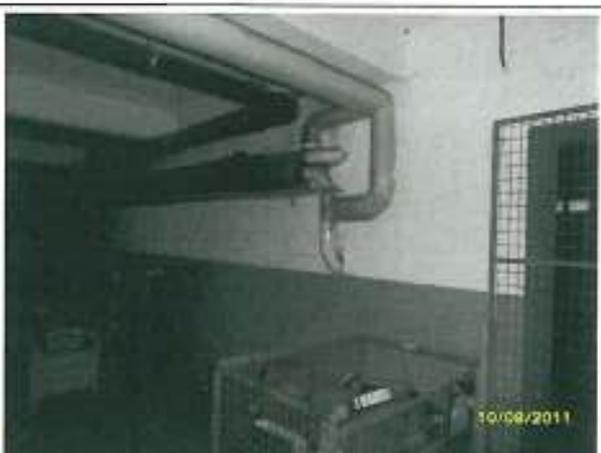
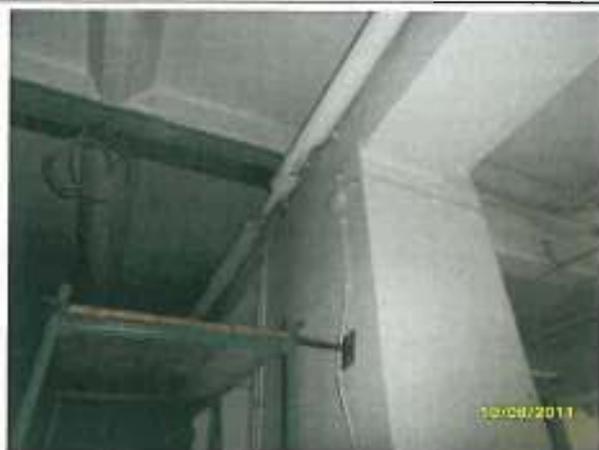
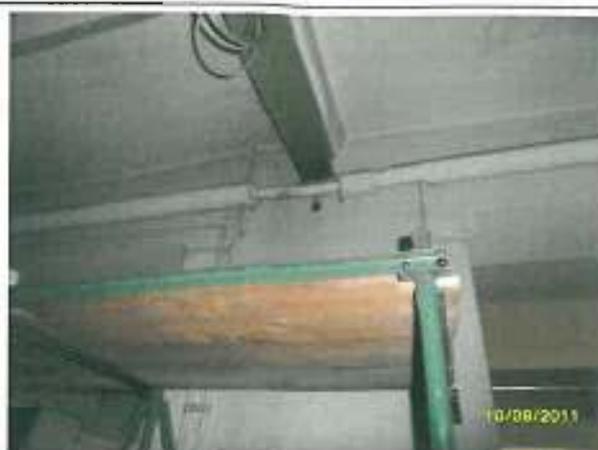
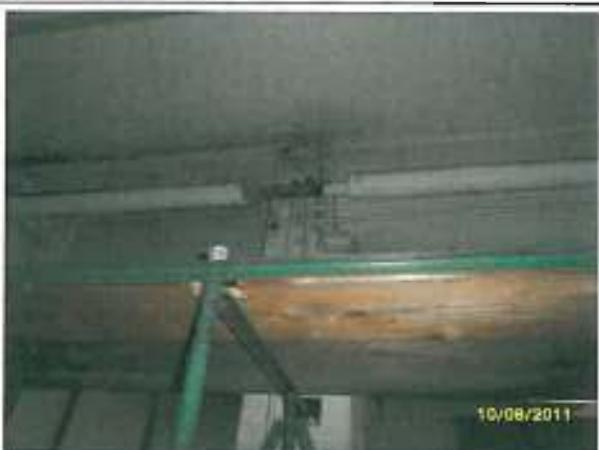
Bild 22: KMF-Wärmedämmung: die Kanzerogenität ist visuell nicht zu klären.

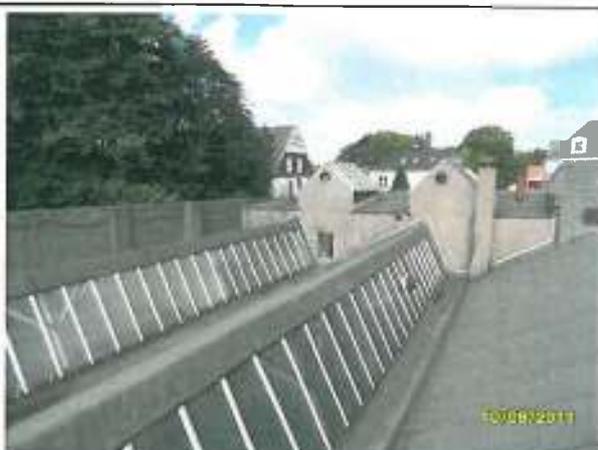
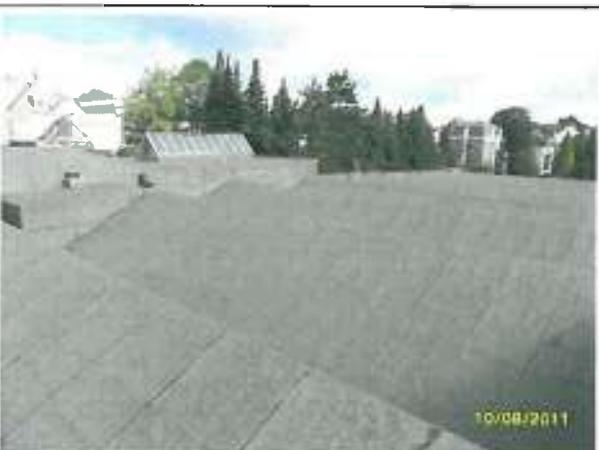
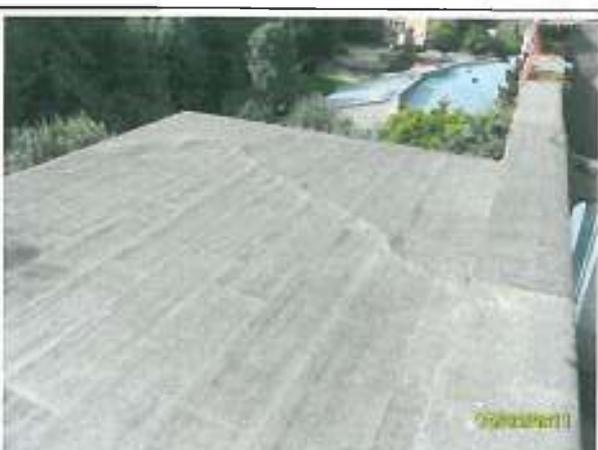
Bild 28: Große Bereiche der Dächer sind mit Schweißbahnen abgedichtet. Es ist analytisch zu klären, ob hier auch teerhaltige Kleber zum Einsatz kamen.

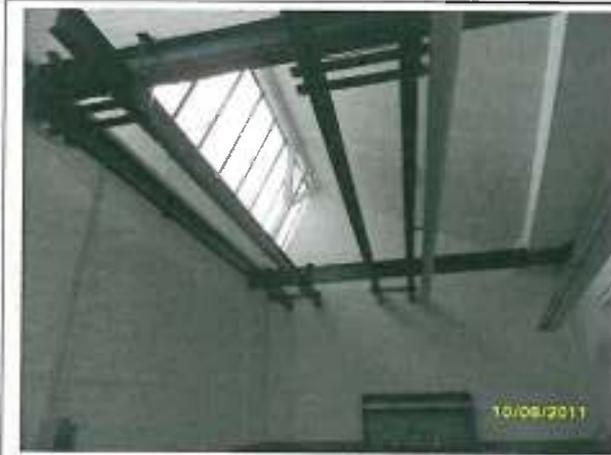
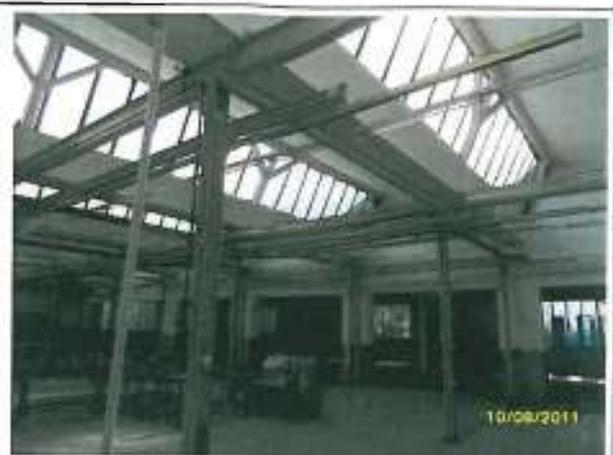
Bild 31: Große Bereiche der Dacheindeckungen ruhen auf einer Holzträgerkonstruktion. Aufgrund der Nutzung ist hier von der Altholzkatgorie IV auszugehen.

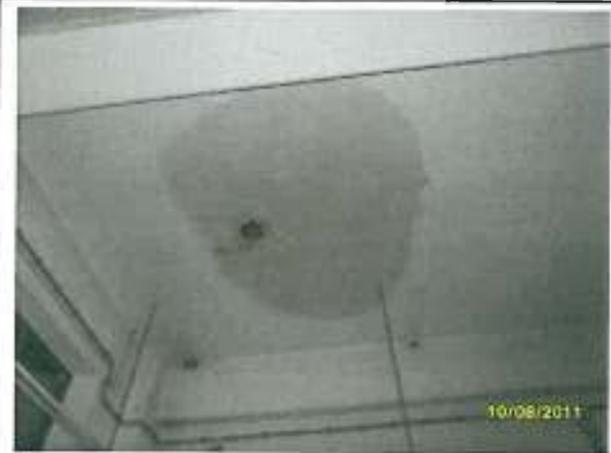
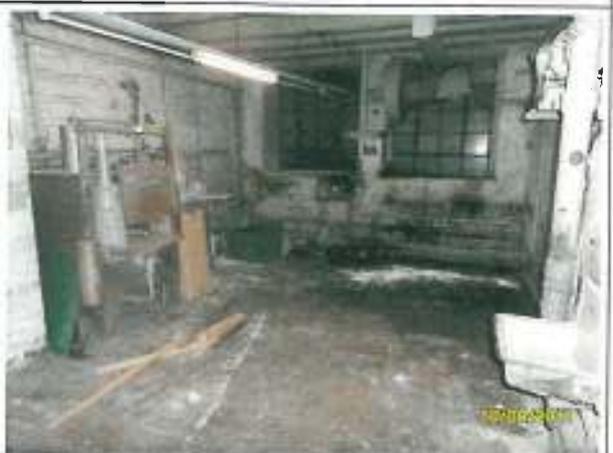
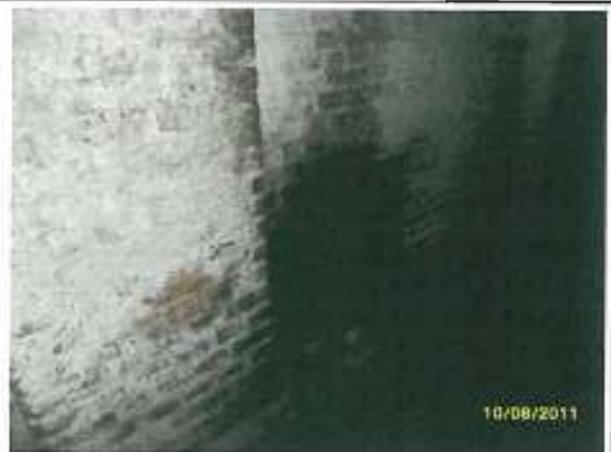
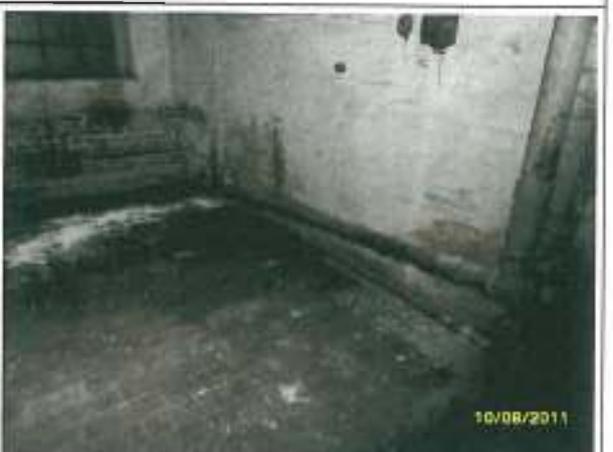
Bild 33: produktionsbedingte Verunreinigungen von Mauerwerk und Bodenplatten
