Betr.: Erschließung und Bebauung des Grundstücks Königstr. 78 - 80
in Remscheid
hier: Stellungnahme zur orientierenden Bewertung der Altlastensituation/
vorläufige Gefährdungsabschätzung
Bezug: Ihr Auftrag vom 19.07.2016

Stellungnahme

zur orientierenden Bewertung
der Altlastensituation / vorläufige Gefährdungsabschätzung
für das Grundstück Königstr. 78 - 80 in Remscheid

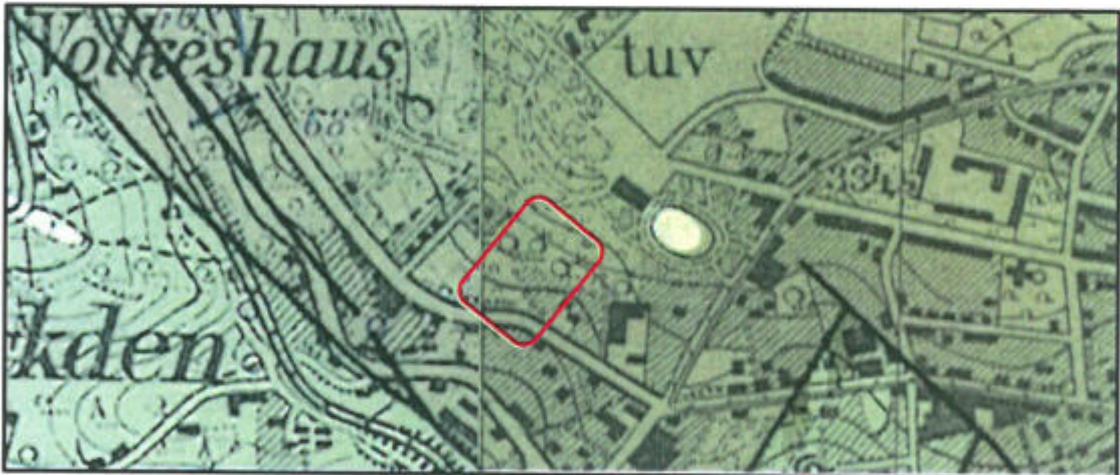
Abb. 1: Auszug aus [U 1], unmaßstäblich;

Nach Angabe der Geologischen Karten [U 1] stehen im Untergrund des Grundstücks die sog. Verse-Schichten aus grau-blauem Schiefer mit konglomeratischen Grauwacken und Konglomeraten an (s. Abb. 1). Über dem Grundgebirge liegt ein mehr oder weniger steiniger Lehm, der als Verwitterungsprodukt des Felsens natürlich entstanden oder als Hangschutt natürlich umgelagert wurde.

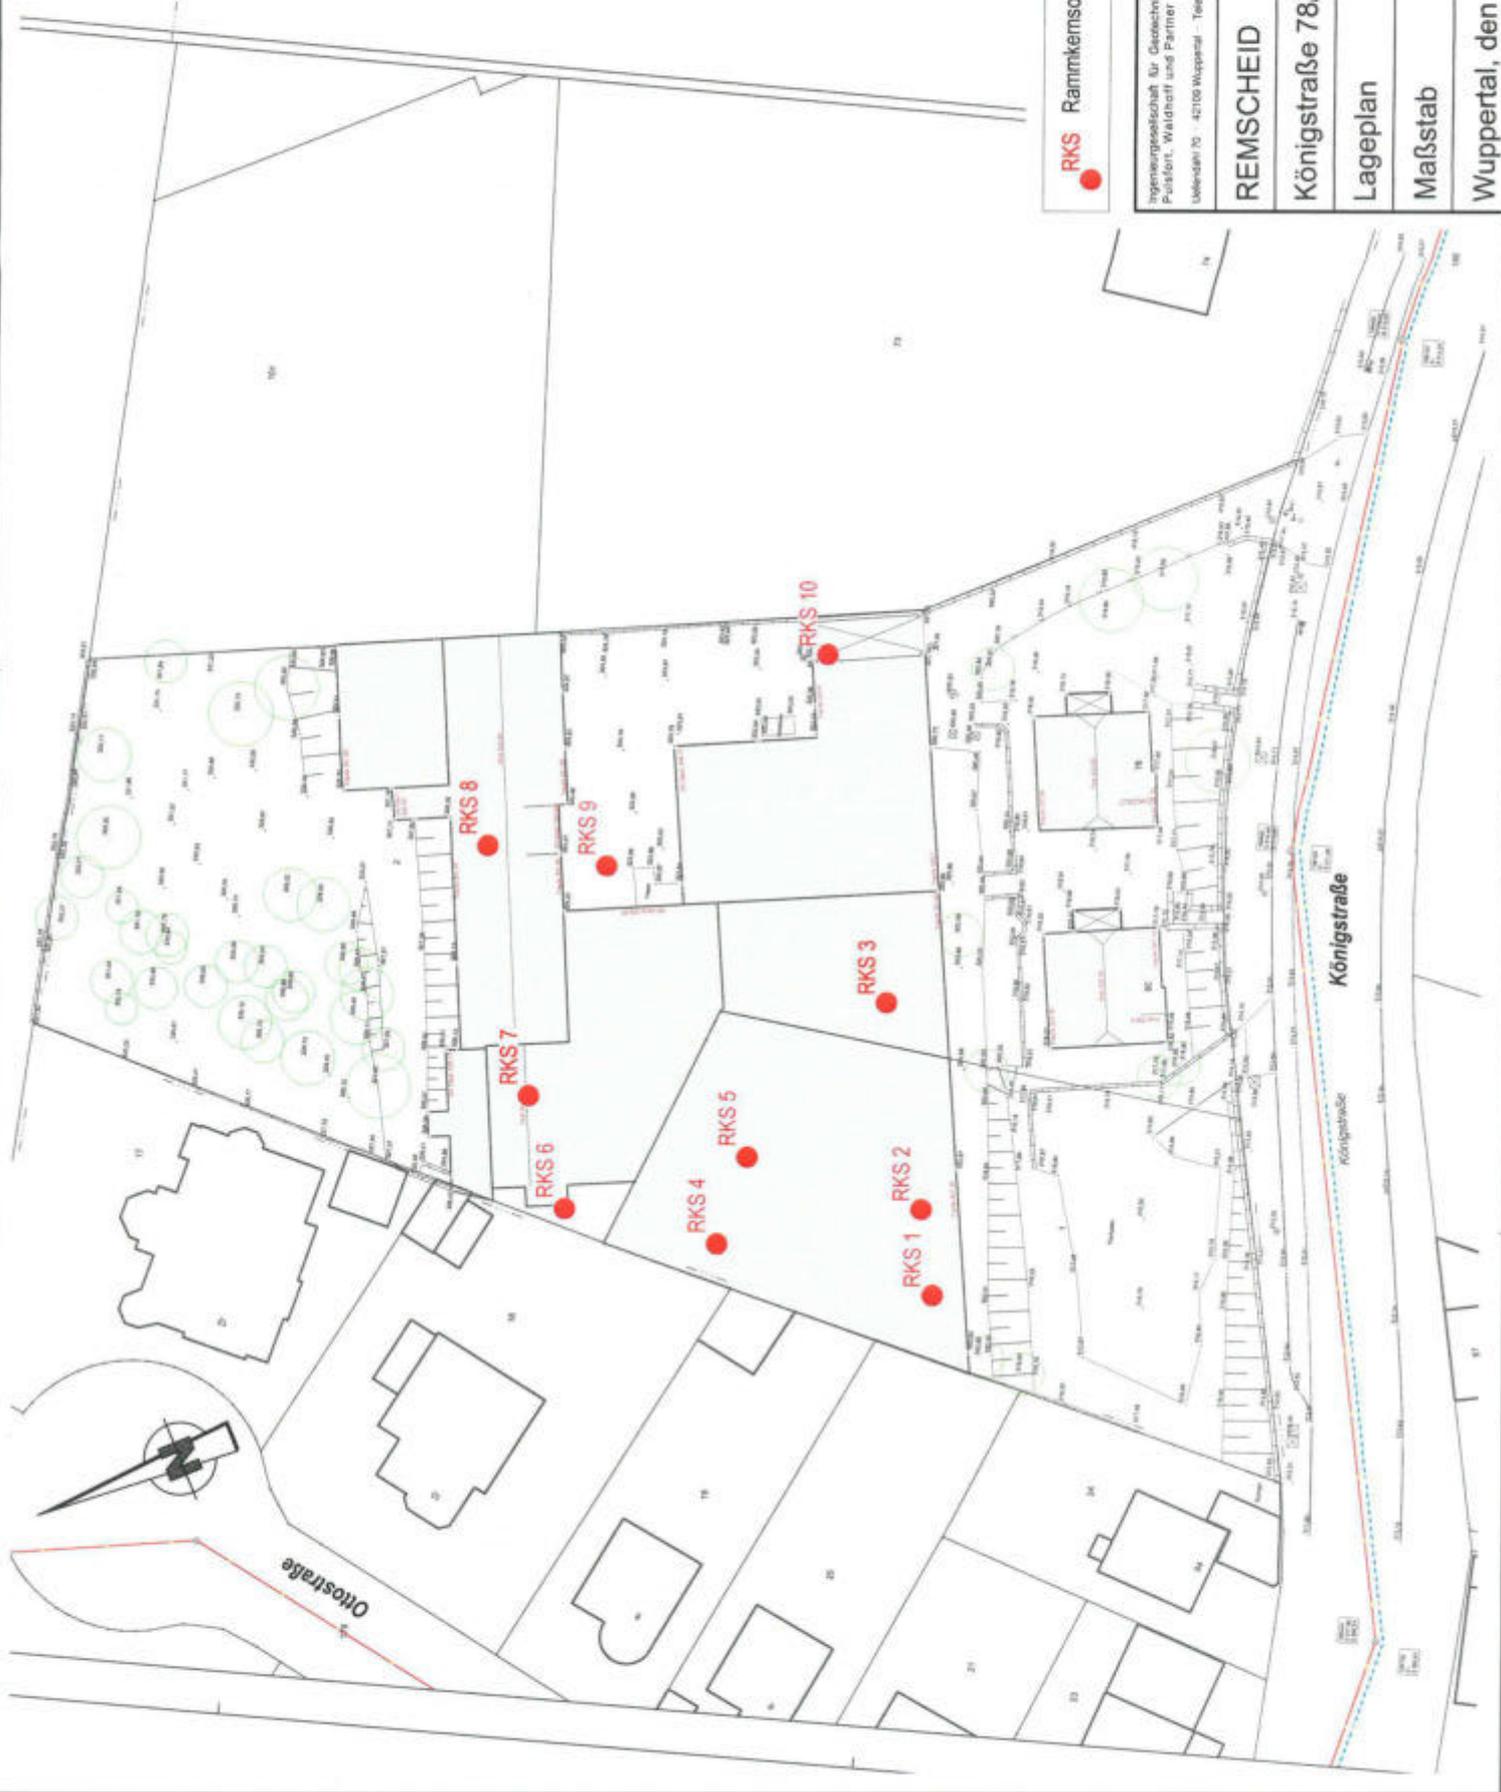
Die Ansatzstellen der Untergrunderkundung können dem Lageplan in Anlage 1 entnommen werden. Die Ergebnisse der Erkundung sind in Anlage 2 als Bodenprofile nach DIN 4023 dargestellt.

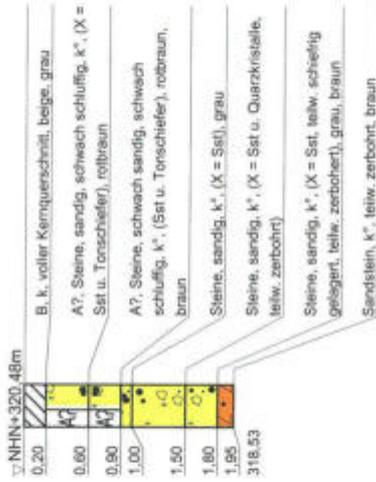
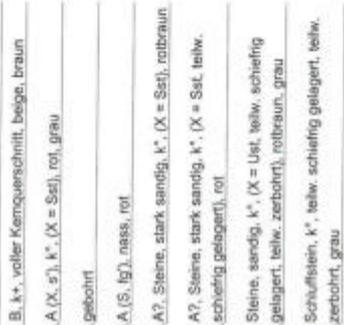
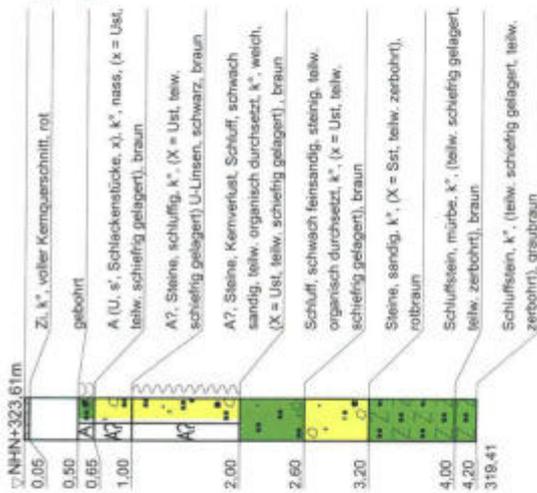
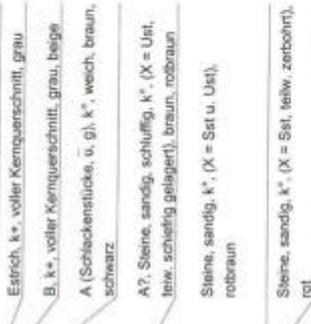
Bodenprofile

Das Ergebnis der Erkundung zeigt zunächst, dass die Bodenplatte innerhalb des Gebäudes unterschiedliche Stärken aufweist und auch aus unterschiedlichen Materialien (Ziegel, Beton, Estrich) besteht. An den Ansatzpunkten der Rammkernsondierungen RKS 1 und RKS 2 **im südwestlichen Keller** hatte die Bodenplatte aus Beton eine Stärke von $d = 0,17$ bis $0,2$ m. Darunter stand ein angeschüttetes sandiges Steingemenge als Tragschicht bis ca. $0,9$ bzw. $1,4$ m unter GOK an. Die Anschüttung liegt auf dem verwitterten Fels, der ebenfalls als sandiges Steingemenge angesprochen und ab $1,8$ bzw. $1,9$ m unter GOK noch ca. 10 cm tief als Schluff- und Sandstein erbohrt wurde.

Im **Erdgeschoss des südwestlichen Gebäudebereichs** wurden die Rammkernsondierungen RKS 3, RKS 4 und RKS 5 bis auf festen Rammwiderstand abgeteuft. Auch hier wurden unter der Bodenplatte angeschüttete Böden als Tragschicht bzw. Bodenauftrag zur Geländemodellierung erkundet. Die Anschüttungen setzen sich im Wesentlichen aus gut verdichtbarem Steingemenge mit unterschiedlich hohen Anteilen an Sand und Lehm zusammen. In den nördlichen Rammkernsondierungen RKS 4 und RKS 5 beträgt die Mächtigkeit der Anschüttungen rund $1,5$ m, in der Rammkernsondierung RKS 3 rund $2,6$ m.

Unter der Anschüttung steht sofort der verwitterte Fels zunächst als sandiges Steingemenge und in den Endteufen als Schluff- bzw. Sandstein erbohrt wurde. Lediglich in der Rammkernsondierung RKS 3 ist zwischen der Tragschicht und dem Steingemenge noch eine ca. 0,6 m hohe Schicht aus steinigem Verwitterungslehm vorhanden.

Auffällige Bodenschichten wurden in diesem Bereich unmittelbar unter der Bodenplatte angetroffen. Diese setzen sich aus Böden mit mehr oder weniger hohen Schlackenanteilen bzw. auch reinen Schlackenschichten von insgesamt ca. 0,3 m Dicke zusammensetzen.

Grundwasser war in keiner Sondierung festzustellen. Allerdings waren vereinzelt Stauwasserhorizonte unmittelbar unter der Bodenplatte (RKS 2, RKS 3) vorhanden.

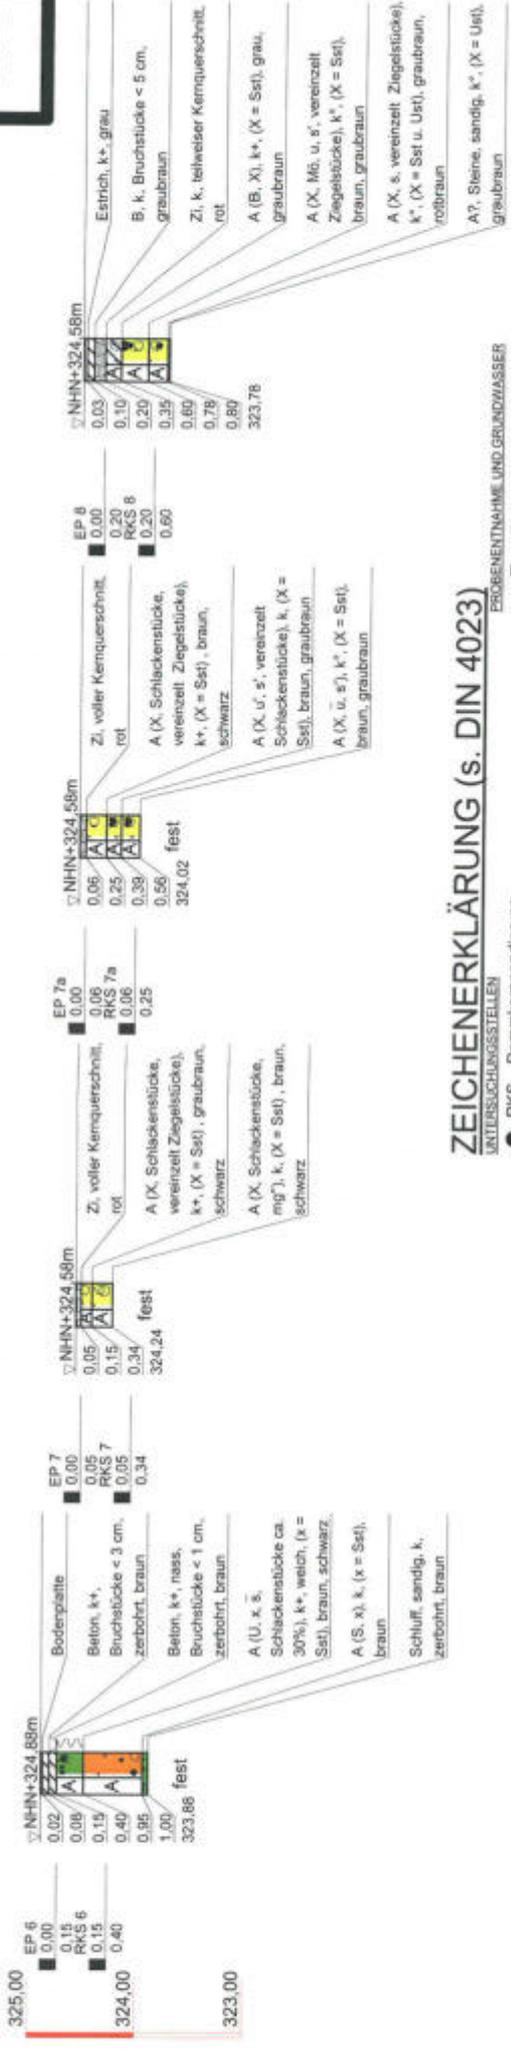
Bodenprofile

Im **nördlichen Gebäudeteil** wurden die Rammkernsondierungen RKS 6, RKS 7 und RKS 8 angesetzt. Offensichtlich hat in diesem Bereich ein Bodenabtrag bis auf den Fels stattgefunden, auf dem die Rammkernsondierungen bereits in geringer Tiefe zwischen 0,56 und 1,0 m wegen des hohen Rammwiderstands abgebrochen werden mussten. Die angeschütteten Böden unter der Bodenplatte setzen sich im Wesentlichen aus Steingemenge zusammen, in dem aber auch Schlacken und vereinzelt Ziegelstücke enthalten sind.

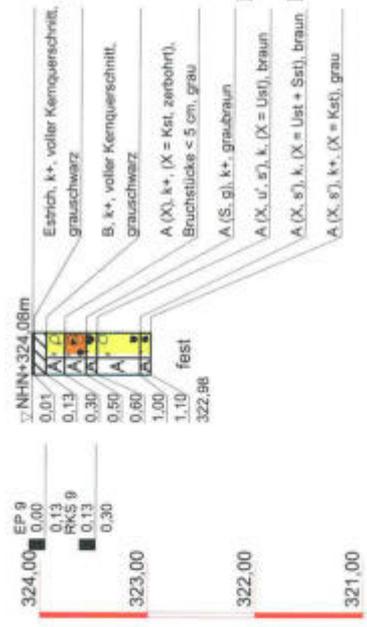
In der **östlichen Freifläche** wurde die Rammkernsondierung RKS 9 bis auf festen Rammwiderstand abgeteuft. Hier wurde unter einer Estrich- und Betonschicht von $d = 0,13$ m ebenfalls angeschütteter Boden bis max. 1,1 m unter GOK erbohrt. Dieser setzt sich aus einem schwach verlehmtten, sandigen Steingemenge bzw. auch einem reinen Steingemenge sowie Kiessand zusammen.

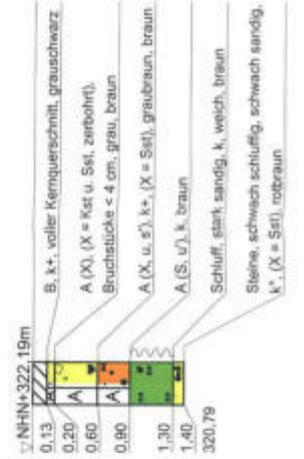
Die Rammkernsondierung RKS 10 in der **südöstlichen Ecke des Bestands** zeigt unter der 0,13 m dicken Betondecke eine Anschüttung aus verlehmttem Steingemenge bis 0,6 m Tiefe und darunter eine Anschüttung aus schwach verlehmttem Sand bis 0,9 m Tiefe. Ab 0,9 m Tiefe wurde der gewachsene Boden als sandiger Schluff und ab 1,3 m Tiefe der verwitterte Fels als schwach verlehmttes Steingemenge angetroffen.
