Konzept zur naturnahen Entwicklung von Fließgewässern für nicht berichtspflichtige Gewässer und Dörpe und Eschbach in Remscheid

Essen, im November 2019

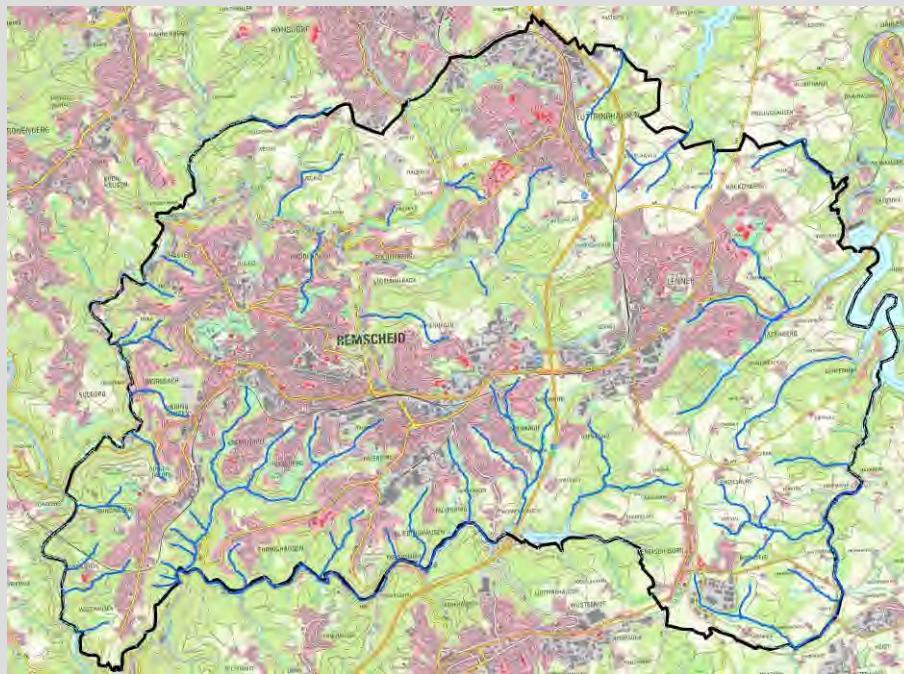
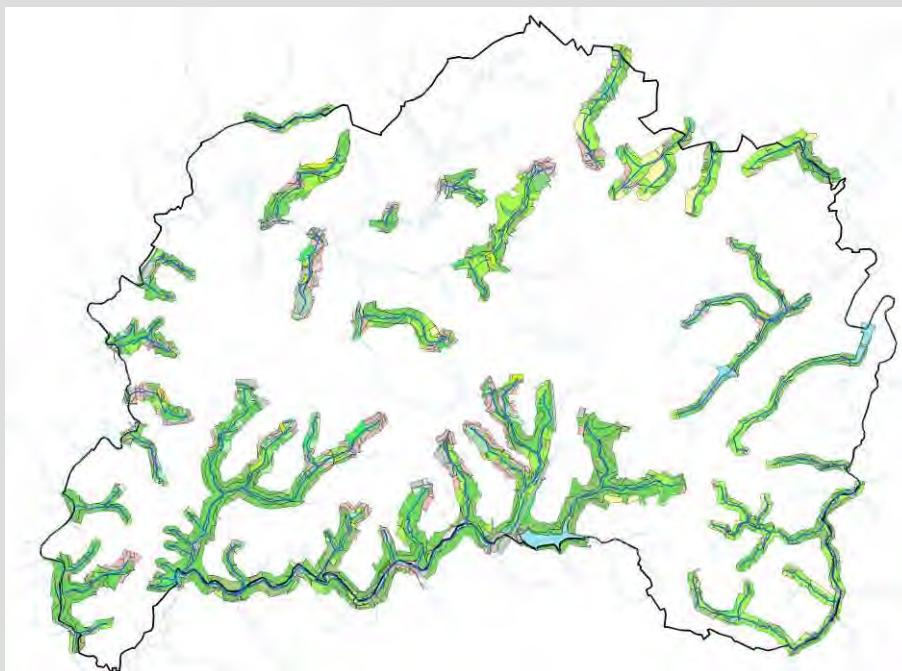
Abbildung 11: Nutzungsformen im Einzugsgebiet der untersuchten Fließgewässer

Acker = gelb
Grünland = hellgrün
Wald = dunkelgrün
Gewerbe/Siedlung = grau/rot

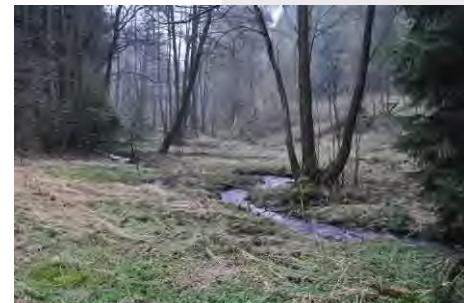
Der Waldbach weist überwiegend eine Strukturklasse von 2 bis 3 auf und ist somit gering bis mäßig verändert. Im Oberlauf überwiegt die Klasse 3, beim Parameter „Land“ wurde hier zudem in zwei Abschnitten die Klasse 4 (deutlich verändert) ermittelt. In diesen Bereichen grenzen zum Teil Nadelwaldflächen an.

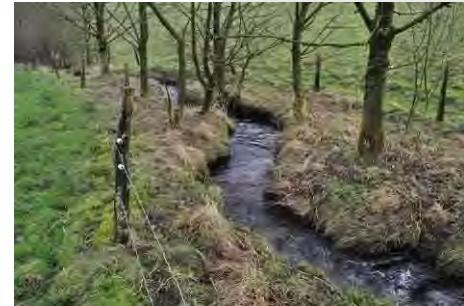
Der Feldbach weist Strukturklassen von 1 (unverändert) bis 5 (stark verändert) auf. Unverändert wurde der Bach nur in drei Abschnitten im Parameter „Ufer“ und „Land“ beurteilt. Stark verändert ist der Bach nur in einem Abschnitt, in dem eine längere Verrohrung liegt. Eine ähnlich schlechte Bewertung wird in der Strukturkartierung von 2003 in Höhe mehrerer Teiche im Hauptschluss (Station 1+350 bis 1+600) vergeben. In 2010 wurde der gesamte Abschnitt renaturiert, so dass sich in diesem Bereich die Strukturgüte mittlerweile deutlich verbessert hat.

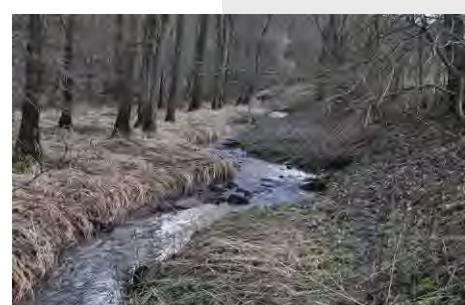
Der Panzer Bach weist Strukturklassen in einer Spanne von 2 (mäßig verändert) bis 4 (vollständig verändert) auf. Wobei die Klasse 4 nur in vier Abschnitten lediglich im Parameter „Land“ vergeben wurde. Der Parameter „Ufer“ wird über weite Strecken als gering verändert eingestuft, während der Parameter „Sohle“ als mäßig verändert kartiert ist.

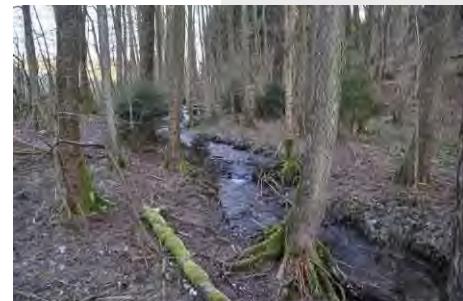
Der Kleebach weist Strukturklassen in einer Spanne von 1 (unverändert) bis 7 (vollständig verändert) auf. Im Gewässerverlauf zeigen sich dabei deutliche Unterschiede. Im Mündungsbereich befindet sich ein Teich im Hauptschluss und eine längere Verrohrung, hier wurde der Bach als stark verändert bzw. vollständig verändert bewertet (Klasse 6 und 7). Auch der potenzielle Quellbereich innerhalb einer Grünanlage wird als stark verändert klassifiziert (Klasse 5). Zwischen diesen beiden Abschnitten sind die Parameter „Sohle“ und „Ufer“, in Teilen auch „Land“ als unverändert bzw. gering verändert eingestuft.

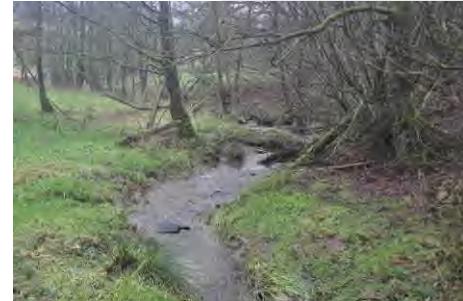
Der Herbringhauser Bach weist Strukturklassen in einer Spanne von 2 (gering verändert) bis 7 (vollständig verändert) auf. Im oberen Abschnitt überwiegt in allen Parametern die Strukturklasse 6 (sehr stark verändert). Hier grenzt die Grünlandnutzung direkt an das Gewässer an. Auch der Abschnitt am unteren Ende ist bei fast allen Parametern als sehr stark verändert eingestuft. Hier befinden sich etliche Teiche im Nebenschluss. Der Abschnitt mit den besten Strukturklassen 2 und 3 liegt innerhalb eines Auwaldes.

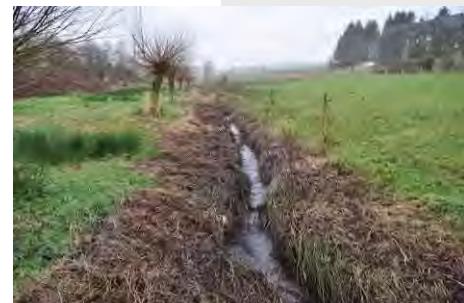
Der Garschagener Bach weist Strukturklassen in einer Spanne von 3 (mäßig verändert) bis 7 (vollständig verändert) auf. Es überwiegt die Bewertung stark (Klasse 5) bis sehr stark verändert (Klasse 6). In vier Abschnitten ist das Gewässer aufgrund von Verrohrungen und Teichen im Hauptschluss überwiegend als vollständig verändert (Klasse 7) eingestuft. Die beiden Abschnitte mit der besten Bewertung, mäßig bis deutlich verändert, liegen randlich von einem Gehölzstreifen im Unterlauf.

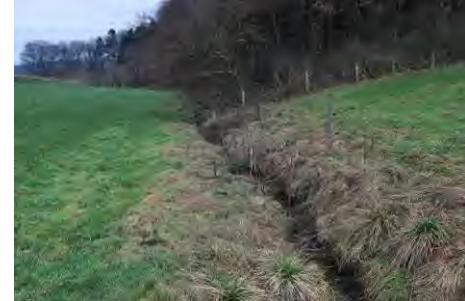
Der Mittelsiepen weist Strukturklassen in einer Spanne von 4 (deutlich verändert) bis 7 (vollständig verändert) auf. Die Klasse 4 wird an vier Abschnitten lediglich einseitig für den Parameter „Land“ und in einem Abschnitt auch für den Parameter „Ufer“

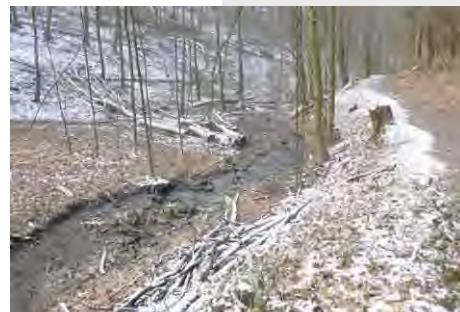
Der Reinshagener Bach weist Strukturklassen in einer Spanne von 1 (unverändert) bis 7 (vollständig verändert) auf.

Die Klasse 7 wird aber nur in zwei Abschnitten für den Parameter „Land“ vergeben, hier grenzen Nadelwaldflächen an. Es überwiegen die Strukturklassen 1 bis 4 (deutlich verändert).

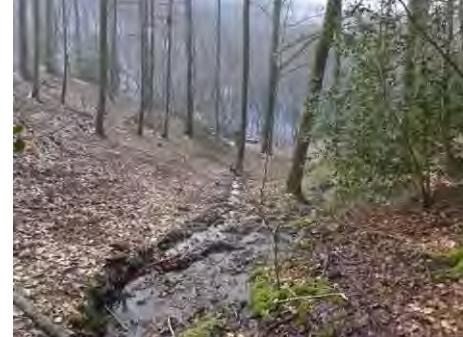
Der Schimmelbuschbach weist Strukturklassen in einer Spanne von 1 (unverändert) bis 7 (vollständig verändert) auf.

Die Klasse 7 wird aber nur im trocken gefallenen Abschnitt für den Parameter „Sohle“ vergeben. Es überwiegen die Strukturklassen 1 bis 3.

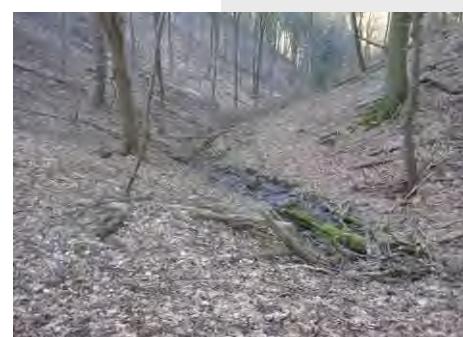
Der Küppelsteiner Siepen weist Strukturklassen in einer Spanne von 1 (unverändert) bis 7 (vollständig verändert) auf.

Die Klasse 7 wird aber nur im Abschnitt mit einer langen Verrohrung vergeben. Es überwiegen die Strukturklassen 1 bis 3.

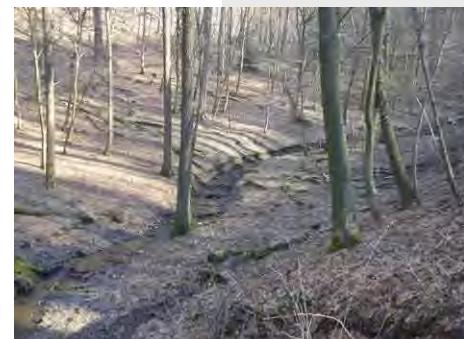
Der Schildsiepen weist Strukturklassen in einer Spanne von 1 (unverändert) bis 7 (vollständig verändert) auf.

Die Klasse 7 wird in fünf Abschnitten für den Parameter „Land“ und/oder „Ufer“ vergeben. Hier grenzen Nadelwald oder Siedlungsflächen an. In den Abschnitten im Wald überwiegen die Strukturklassen 1 bis 3.

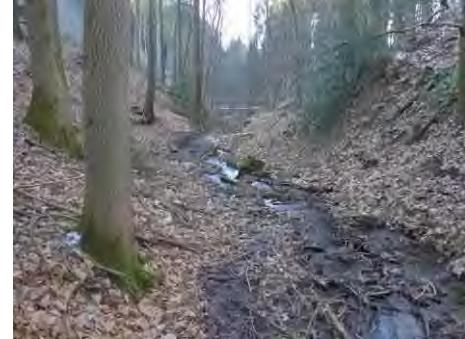
Der Ohlsiepen weist Strukturklassen in einer Spanne von 1 (unverändert) bis 7 (vollständig verändert) auf.

Die Klasse 7 wird aber nur einseitig für den Parameter „Land“ im Bereich angrenzenden Nadelwaldes vergeben. Es überwiegen die Strukturklassen 1 bis 3.

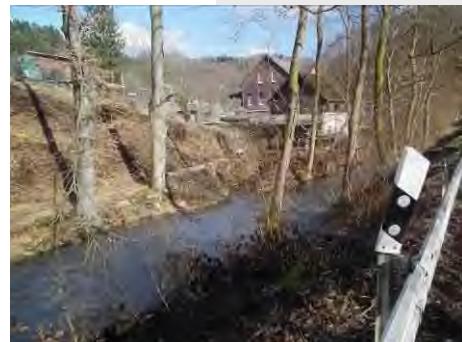
Station 4+640 bis 6+800 (Abschnitt 2)

Der Abschnitt umfasst den Eschbach ab der Ortslage Zurmühle bis zum Beginn der Ortslage Preyersmühle. Auch dieser Abschnitt ist geprägt durch die in historischer Zeit angelegten Teichanlagen für im Tal gelegene Hämmer und Kotten. In dem Abschnitt liegen Zurmühle, Henkeshammer, Heintjeshammer sowie die Siedlungen Schlepenpohl und Eschbachtal. Der Anteil der Siedlungsbereiche ist hier etwas höher als im ersten Abschnitt.

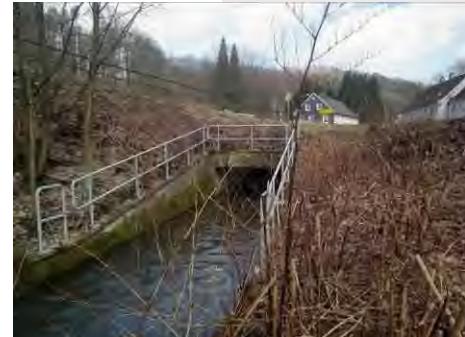
Station 6+800 bis 8+880 (Abschnitt 3)

Der Abschnitt umfasst den Eschbach ab der Ortslage Preyersmühle bis zum oberen Ende des Betrachtungsraumes unterhalb der Mebusmühle, bei der Brückenquerung der K 3. Ungefähr 700 m oberhalb des betrachteten Abschnittes befindet sich die Eschbachtalsperre.

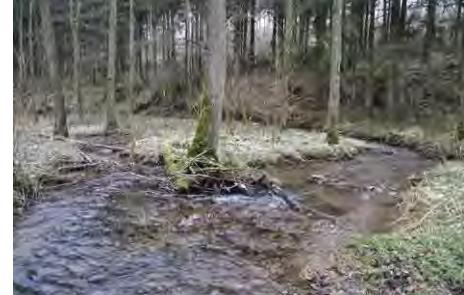
Der Stöcker Bach weist Strukturklassen in einer Spanne von 1 (unverändert) bis 5 (stark verändert) auf. Dabei ist eine deutliche Zweiteilung des Gewässers festzustellen. Während im Oberlauf, wo auch Grünland angrenzt, Strukturklassen von 2 (gering verändert) bis 5 erreicht werden, ist der Unterlauf auf weiten Strecken als unverändert (Klasse 1) eingestuft.

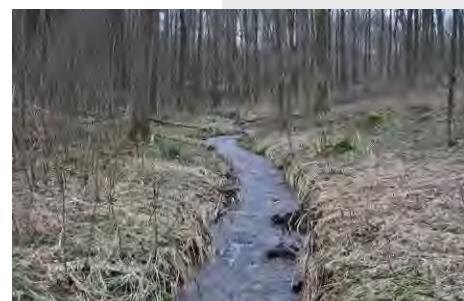
Der Bach weist Strukturklassen in einer Spanne von 1 (unverändert) bis 3 (mäßig verändert) auf. Und ist mit dieser Bewertung eines der wenigen untersuchten Fließgewässer mit einer so guten Bewertung über die gesamte Länge.

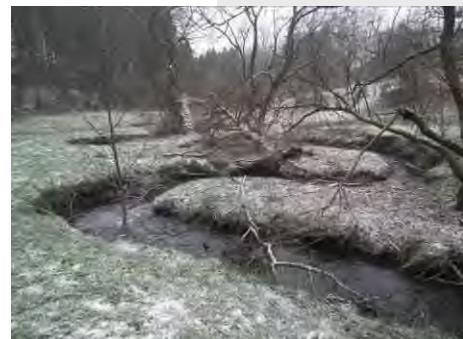
Der Tenter Bach weist Strukturklassen in einer Spanne von 1 (unverändert) bis 7 (vollständig verändert) auf.

Die Klasse 6 und 7 wird aber nur an wenigen Abschnitten überwiegend für den Parameter „Land“ im Bereich einer direkt angrenzenden Straße vergeben. Bei der Verteilung der anderen Klassen zeigt sich kein einheitliches Bild. Lediglich der Abschnitt zwischen 1+700 bis 2+100, der innerhalb eines Laubwaldes liegt, wurde überwiegend als unverändert (Klasse 1) kartiert.

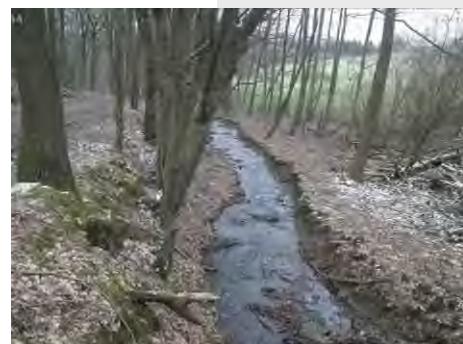
Der Böker Bach weist Struktuklassen in einer Spanne von 1 (unverändert) bis 7 (vollständig verändert) auf.

Die Klasse 6 und 7 wird aber nur für die drei Abschnitte im verrohrten Oberlauf vergeben. In acht zusammenhängenden Abschnitten erreicht das Fließgewässer die Bewertung unverändert bis mäßig verändert (Klasse 1 bis 3). Dieser Bereich liegt innerhalb eines Laubwaldes.

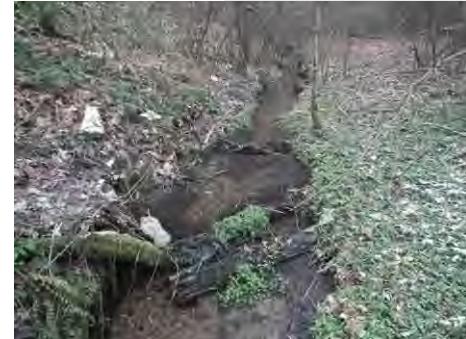
Der Mixsiepen weist Strukturklassen in einer Spanne von 1 (unverändert) bis 6 (sehr stark verändert) auf. Der verrohrte Abschnitt oberhalb von Station 0+400 wurde nicht kartiert.

Die Klasse 5 und 6 wird aber nur für den Parameter „Land“ im Bereich angrenzender Wege oder Siedlungsflächen vergeben. Es überwiegen die Strukturklassen 2 bis 3 (gering verändert bis mäßig verändert).

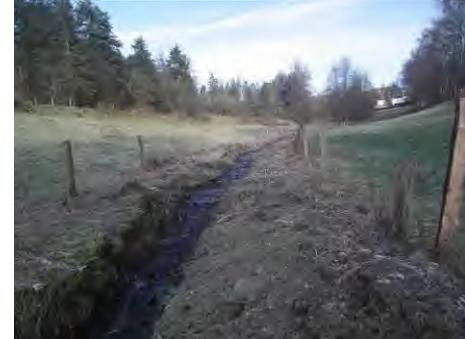
Der Baisiepen weist Strukturklassen in einer Spanne von 1 (unverändert) bis 7 (vollständig verändert) auf. Die Klasse 1 wurde in nur einem Abschnitt einseitig für den Parameter „Land“ vergeben. In drei zusammenhängenden Abschnitten wurden überwiegend Strukturklassen von 2 (gering verändert) bis 3 (mäßig verändert) kariert. Insgesamt überwiegen jedoch die schlechteren Klassen 5 bis 7 (stark verändert bis vollständig verändert).

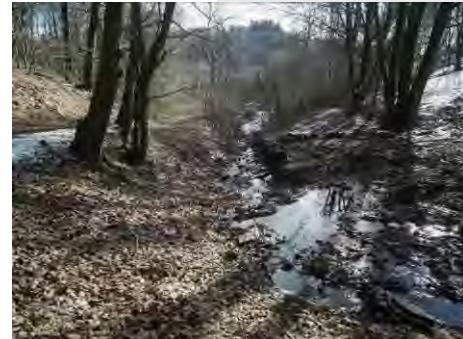
Der Bachlauf weist Strukturklassen in einer Spanne von 2 (gering verändert) bis 7 (vollständig verändert) auf.

Die Klasse 7 wird in drei Abschnitten im Bereich der Verrohrung vergeben. Die zwei Abschnitte innerhalb des Waldes wurden mit der Klasse 2 bzw. 3 (gering bis mäßig verändert) bewertet.

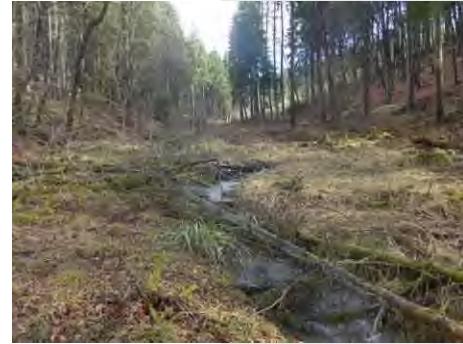
Die Klasse 7 wird zwar nur in einem Abschnitt vergeben, wo der Bach befestigt ist, aber für die beiden verrohrten Oberlaufabschnitte müsste ebenfalls die Klasse 7 vergeben werden (Kartierung aus dem Jahr 2001).

In den anderen Abschnitten werden über die verschiedenen Parameter überwiegend die Klassen 1 bis 3 (unverändert bis mäßig verändert) erreicht.

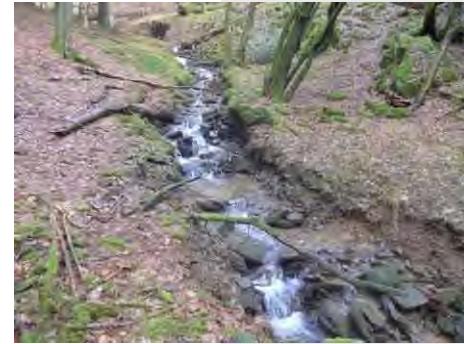
Der Bach weist Strukturklassen in einer Spanne von 2 (gering verändert) bis 6 (sehr stark verändert) auf.

Die Klasse 6 wird aber nur in einem Abschnitt einseitig für den Parameter „Land“ im Bereich des Anstaus vergeben. Es überwiegen die Strukturklassen 2 und 3, womit das Gewässer als gering bis mäßig verändert eingestuft wird.

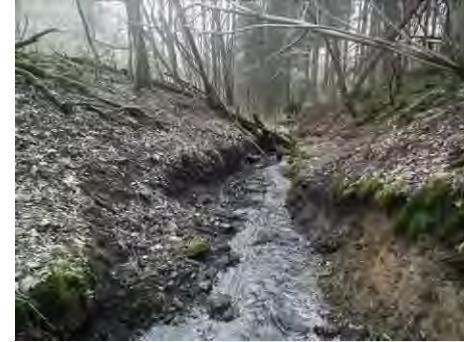
Der Bach weist Strukturklassen in einer Spanne von 1 (unverändert) bis 7 (vollständig verändert) auf.

Die Klasse 7 wird aber nur in einem Abschnitt für den Parameter „Sohle“ im Bereich einer längeren Verrohrung/Befestigung vergeben. Auch die Klasse 1 ist nur in einem Abschnitt für den Parameter „Land“ erreicht worden. In den anderen Bereichen überwiegen die Strukturklassen 2 bis 4 (gering bis deutlich verändert).

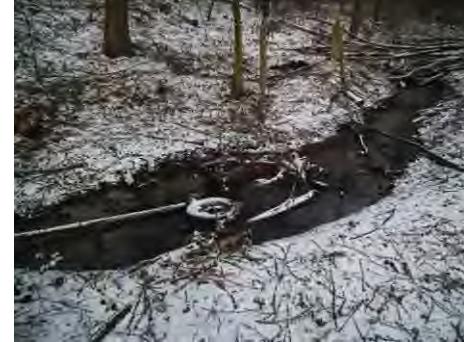
Der Bensenbuschbach weist Strukturklassen in einer Spanne von 1 bis 3 (unverändert bis mäßig verändert) und 6 bis 7 (sehr stark verändert und vollständig verändert) auf. Die Klasse 6 und 7 wird aber nur in drei Abschnitten im Bereich von Verrohrungen vergeben. Die anderen sechs Abschnitte sind überwiegend als unverändert bis gering verändert (Klasse 1 bis 2) bewertet.

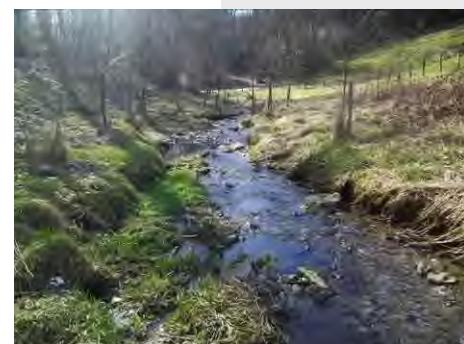
Im Jahr 2018 wurde eine neue Strukturkartierung durchgeführt. Der Bach weist Strukturklassen in einer Spanne von 2 (gering verändert) bis 7 (vollständig verändert) auf.

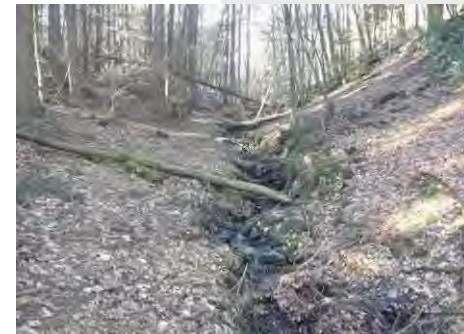
Der Bach weist Strukturklassen in einer Spanne von 1 (unverändert) bis 4 (deutlich verändert) auf. Dabei wird die Klasse 4 lediglich in einem Abschnitt für die Sohle vergeben. Insgesamt ist das

Gewässer als unverändert bis mäßig verändert zu bewerten (Klasse 1 bis 3).

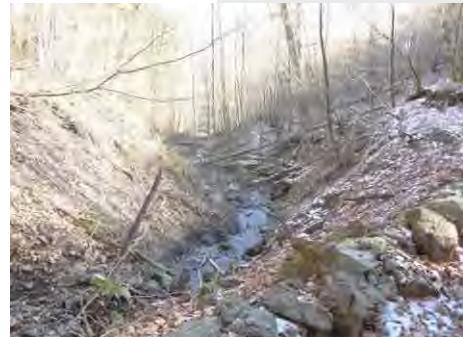
Der Bach weist Strukturklassen in einer Spanne von 1 (unverändert) bis 5 (stark verändert) auf. Dabei wird die Klasse 5 lediglich in einem Abschnitt für den Parameter „Land“ aufgrund des angrenzenden Wohngrundstückes vergeben, gleiches gilt auch für den Parameter „Ufer“ mit der Klasse 4. Insgesamt ist das Gewässer als unverändert bis mäßig verändert bewertet (Klasse 1 bis 3). Die abschnittsweise vorliegende starke Tiefenerosion spiegelt sich in der Ergebnisdarstellung nicht wider.

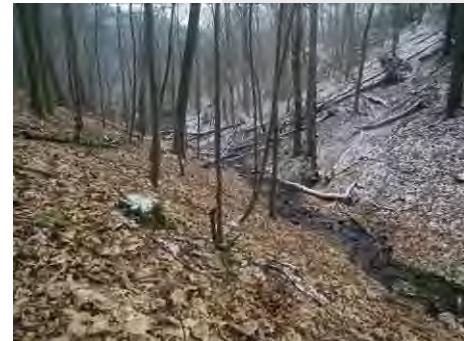
Der Wolfskuhler Siepen weist Strukturstufen in einer Spanne von 2 (gering verändert) bis 7 (vollständig verändert) auf.

Die Klasse 7 wird nur im Abschnitt mit einer längeren Verrohrung vergeben. Darüber hinaus erreicht der Parameter „Sohle“ die Klasse 3 bis 4 (mäßig bis deutlich verändert), während der Parameter „Ufer“ und „Land“ abschnittsweise mit der Klasse 2 auch besser bewertet wird.

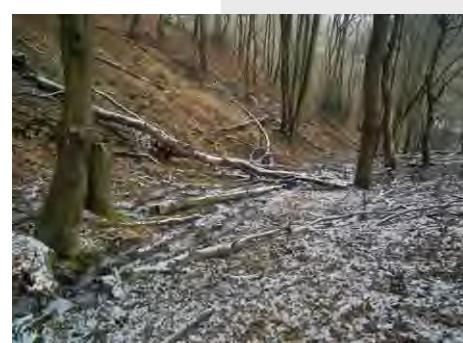
Der Bach weist Strukturklassen von 1 (unverändert), 2 (vollständig verändert) und 6 (sehr stark verändert) auf.

Die Sohle wurde in allen drei Abschnitten als sehr stark verändert eingestuft, der Parameter „Land“ erreicht die Klasse 1 und die „Ufer“ die Klasse 2. Die schlechte Bewertung der Sohle lässt sich heute nicht mehr nachvollziehen. Zum Zeitpunkt der Kartierung (Oktober 2001) führte der Bach allerdings kein Wasser.

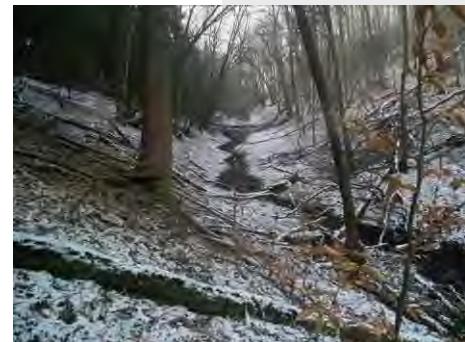
Der Siepen ist als unverändert bis gering verändert (Klasse 1 und 2) kartiert und damit eines der wenigen Fließgewässer mit einer so guten Bewertung. Lediglich im Mündungsabschnitt ist für den Parameter „Sohle“ ist die Klasse 3 (mäßig verändert) vermerkt. Das im Oberlauf heute in Teilen geradlinige, schmale und tiefe Gewässerprofil spiegelt sich in der guten Bewertung der Sohle und Ufer (Klasse 2) nicht wider. Eventuell liegt das an der Länge der Strecke (unter 50 m)

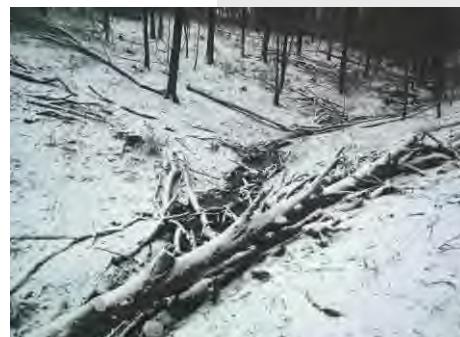
Der Suhler Siepen ist als unverändert bis gering verändert (Klasse 1 und 2) kartiert und damit eines der wenigen Fließgewässer mit einer so guten Bewertung. Allerdings spiegelt sich das Wanderhindernis im Abschnitt 2 nicht in der Einstufung beim Parameter „Sohle“ oder „Ufer“ wider.

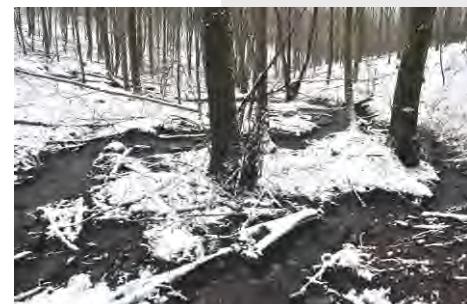
Der Teufelsbach weist Strukturklassen in einer Spanne von 1 (unverändert) bis 6 (sehr stark verändert) auf. Die Klassen verteilen sich über alle Parameter. Eine einheitliche Bewertung mit den Klassen 1 und 2 zeigt sich in drei Abschnitten zwischen Station 0+400 bis 0+700, wo der Bach innerhalb des Laubwaldes liegt. Der am schlechtesten bewertete Abschnitt (Klasse 6) befindet sich am Rand der Siedlungsfläche.

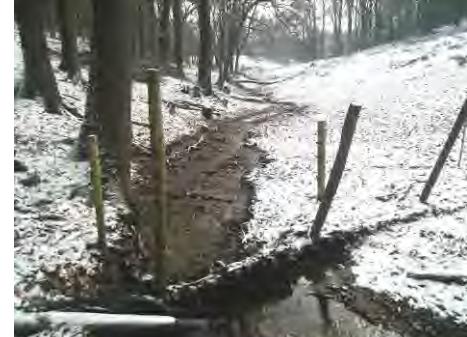
Der Siepen weist Strukturklassen in einer Spanne von 2 (gering verändert) bis 7 (vollständig verändert) auf.

Die Klasse 2 wird aber nur in einem Abschnitt einseitig für den Parameter „Land“ vergeben. Die drei Abschnitte im Bereich einer Verrohrung sind als sehr stark verändert bis vollständig verändert bewertet. Die vier restlichen Abschnitte erreichen überwiegend die Klassen 3 bis 5 (mäßig bis stark verändert). Durch angrenzende Teiche oder Weidenutzung wird der Parameter „Land“ einseitig in drei Abschnitten als stark verändert eingestuft.

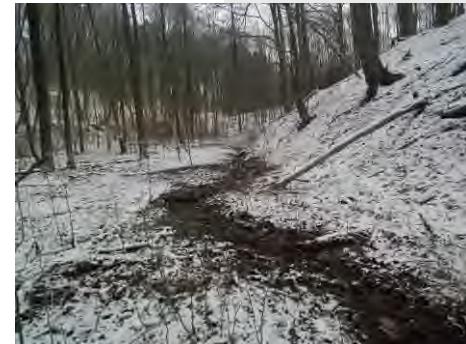
Der Bach weist Strukturklassen in einer Spanne von 1 (unverändert) bis 6 (sehr stark verändert) auf. Die Verteilung der Strukturklassen trennt das Gewässer in einen deutlich bis sehr stark veränderten Unterlauf (Klasse 4 bis 6) und einen unverändert bzw. gering veränderten Oberlauf (Klasse 1 bzw. 2). Darin zeigt sich die Lage des Gewässers parallel einer Straße und im Laubwald.

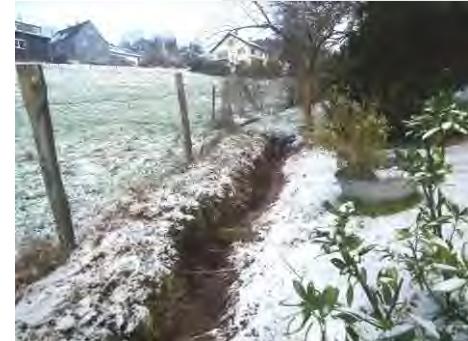
Der Siepen weist Struktuklassen in einer Spanne von 2 (gering verändert) bis 7 (vollständig verändert) auf.

Die Klasse 7 wird im Bereich der langen Verrohrung und einseitig beim Parameter „Land“ aufgrund der angrenzenden Siedlung zugewiesen. Der mittlere von den drei Abschnitten erreicht mit überwiegend den Klassen 2 und 3 (gering bis mäßig verändert) die beste Bewertung. Hier liegt der Bach zwischen Grünland und Laubwald.

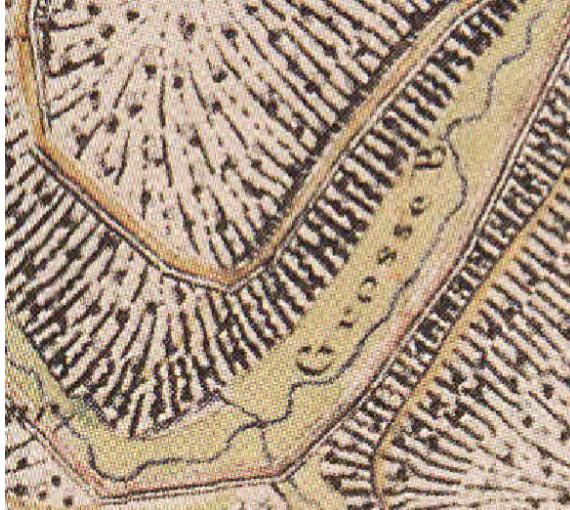
Eschbach (Station 6+100 – 6+800) (Preuß. Uraufnahme)
Mäandergürtelbreite 5 bis 20 m, Lauf leicht geschwungen

2. Eine **Auswertung der historischen Karten** in Bezug auf natürliche Sohlbreiten ist selbst bei den größeren Fließgewässern des Untersuchungsgebietes nicht möglich. In den Karten werden unterschiedliche Breiten lediglich indirekt durch Verwendung von Doppel- oder Einfachlinie dargestellt. Erst bei großen Fließgewässern wie der Wupper werden unterschiedliche Sohlbreiten differenzierter dargestellt. Hinweise auf natürliche Laufkrümmungen für die zu untersuchenden Fließgewässer sind den historischen Karten jedoch dann zu entnehmen, wenn zur Zeit der Kartenaufnahme noch naturnahe Abschnitte vorhanden waren. Angesichts der langen landwirtschaftlichen bzw. wasserwirtschaftlichen Nutzung ist dies zwar nur noch teilweise der Fall, aber bei einigen Fließgewässern lässt sich für Teilabschnitte durchaus eine Mäandergürtelbreite von ca. 9 bis 36 m für den Eschbach, 9 bis 20 m für den Lenneper Bach und 5 bis 15 m für die Dörpe nachvollziehbar herleiten (vgl. Abbildung 13). Für die Kerbtalbäche bestätigt sich der gestreckte Lauf (s. Feldersiepen) mit einer kaum messbaren Breite.

Abbildung 13: Windungsgrad in ausgewählten Gewässerabschnitten (Ausschnitt historischer Karten)

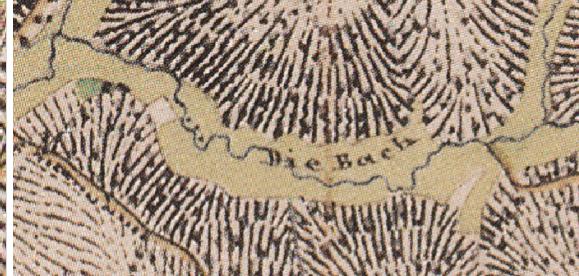
*Eschbach (im Bereich der Eschbachsperrre) (Preuß.
Neuaufnahme)* Talbreite ca. 90 m, Mäandergürtelbreite 9
bis 30 m, Lauf geschwungen

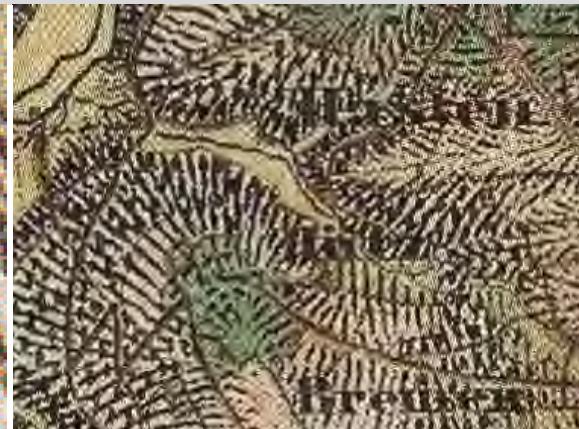
Feldersiepen (Preuß. Uraufnahme)
Lauf gestreckt
